GA354.12

Doporučení pro montáž/demontáž

OZNAČENÍ NAPÍNACÍ ŘEMENICE GA354.12

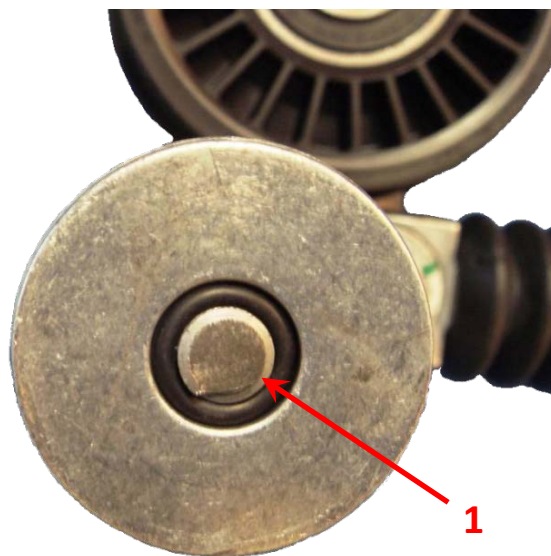
ZLOMENÝ UPEVNĚVACÍ ŠROUB

Otočný čep se může poškodit, pokud nebyl dostatečně utažen (**obr. 1**). Únava šroubu bývá způsobena vratným pohybem válce, neboť ten již není řádně upevněn k motoru. To znamená, že šroub bude místo tahu vystaven střížným silám.

Předepsaný utahovací moment: **25 Nm**
