KB655.07/ES-06/2022

KB655.07

Informaciones de montaje

IDENTIFICAR PERFECTAMENTE EL KIT DE TOPE DE SUSPENSIÓN SNR KB655.07

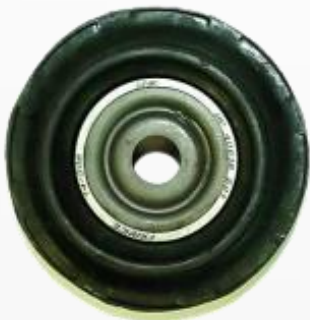
-> Un tope de suspensión montado al revés en el bloque filtrante impedirá la rotación de la dirección.

Cara del lado del marcado visible -> OK

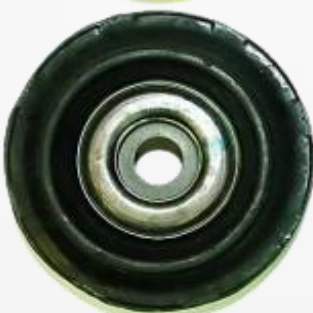
Cara del lado del marcado no visible -> NO

Estos montajes incorrectos llevarán a un desgaste prematuro del tope que repercutirá en el conjunto de las piezas de la suspensión.

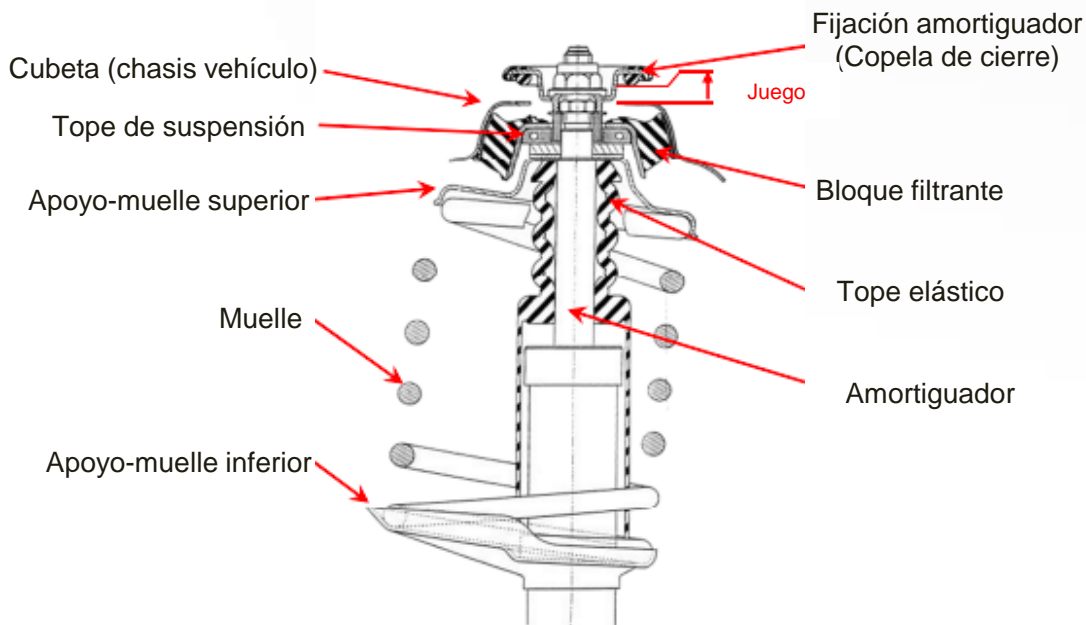
- El olvido de una pieza durante el montaje del kit, como una copela por ejemplo, fragilizará el conjunto de la suspensión.

Es necesario que todas las piezas estén presentes y bien colocadas.

Un juego entre la cubeta del amortiguador y la copela de cierre es normal

Respetar los procedimientos de montaje de los constructores así como los pares de apriete preconizados por el constructor. Nosotros recomendamos cambiar los kits de tope de suspensión por parejas. Consultar las aplicaciones vehículos en nuestro catálogo online: [eshop](#)
