R154.54

R154.54/IT/03/2022

Raccomandazioni smontaggio/montaggio

<p>AUDI : A3 (Série 2, Série 2 FL, Cabriolet) TT Série 2, Q3 SEAT: Alhambra III, Leon II, Altea, Toledo SKODA : Octavia II, Superb (II e III), Yeti VW : Caddy(III e IV), Golf(V, VI e VII), Jetta (III e IV), New Beetle II, Passat(VI, VII e VIII), Scirocco, Sharan III, Touran(I,II e III), Eos, Tiguan, CC</p>	<p>Riferimenti OE 1T0598611A, 1T0598611B, 3G0598611</p>
--	---

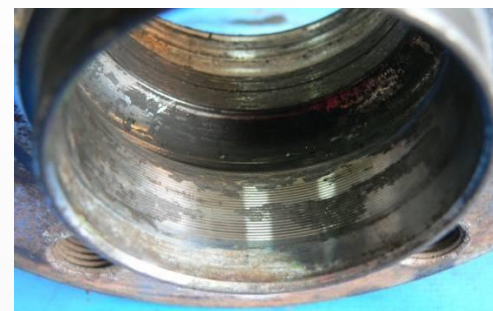
N.1

Problema di tenuta

Senza, dei contaminanti potrebbero infiltrarsi rovinando i componenti interni del cuscinetto (N.1).

Assicurarsi di installare sempre il tappo di protezione presente nel kit poiché garantisce la tenuta del montaggio.

A differenza del tappo originale, quello presente nel kit R154.54 non è verniciato tuttavia ha le stesse caratteristiche.

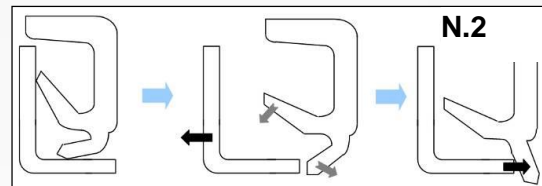
Errato serraggio della vite

- Rispettare la coppia di serraggio del mozzo di **180 N.m + 180°** . Un gioco inadeguato potrebbe rovinare la guarnizione (presenza di tagli sul labbro della guarnizione) **(N.2)** nonché causare rumorosità fino a formare scagliature sul cuscinetto.

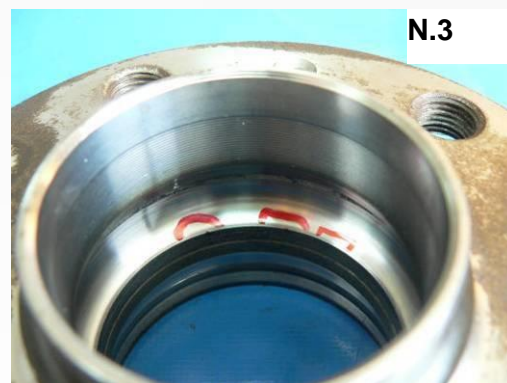
Errato montaggio

Durante il montaggio, lo sforzo di montaggio è stato trasmesso attraverso le piste ed i corpi volventi. Il cuscinetto diventa rumoroso.

Se il cuscinetto viene colpito durante il montaggio o durante il suo utilizzo, lo sforzo passa attraverso le sfere che lasciano delle impronte sulle piste. **(N.3)**

Impronte sulle piste del cuscinetto

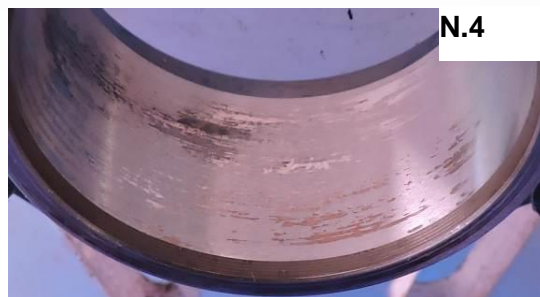
Pezzi circostanti danneggiati

Un cuscinetto danneggiato può condurre alla perdita della ruota del veicolo.

Controllare lo stato dei pezzi circostanti ed assicurarsi che non vi siano deformazioni o tracce che possano danneggiare il mozzo. **(N.4)**
