KD469.22/IT-06/2022

Raccomandazioni smontaggio/montaggio

TOYOTA: Avensis, Avensis verso, Corolla, Corolla verso, Picnic, Previa, RAV4	MOTORI 2.0 D4-D	Riferimenti OE Vedere sotto
---	---------------------------	---------------------------------------

CINEMATICA DELLA DISTRIBUZIONE DEL KIT KD469.22

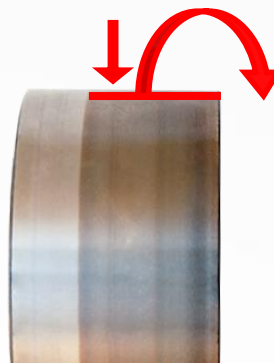
1 - ERRATO POSIZIONAMENTO DELLA CINGHIA

- Disallineamento dei componenti della distribuzione o usura dei componenti.
- Tensione della cinghia non conforme
- Il tenditore GT369.26 non è fissato correttamente

Fuoriuscita della cinghia

Il non corretto posizionamento della cinghia può causare un decentramento del carico sollecitando in modo anomalo il cuscinetto. Quest'anomalia si ripercuote sugli altri componenti del sistema di distribuzione e può condurre al grippaggio del cuscinetto con uscita delle sfere.

La puleggia GE369.19, avvolta sui 2/3 della sua superficie, è particolarmente sollecitata. È quindi importante **controllare il corretto posizionamento della cinghia** sulla puleggia per evitare la sua fuoriuscita, poiché, una cattiva ripartizione del carico può condurre al danneggiamento della puleggia.

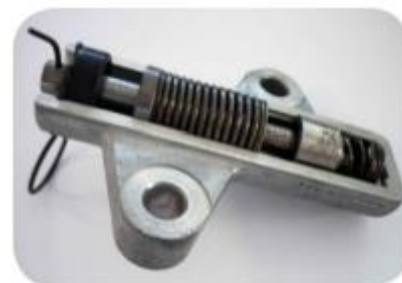
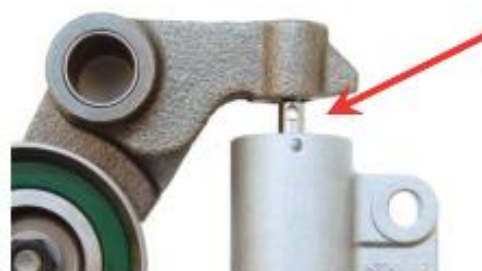
2 - DISFUNZIONE DEL TENDITORE IDRAULICO

Perdita d'olio all'altezza del pistone. Infiltrazione d'aria nell'olio che può compromettere lo smorzamento del tenditore e di conseguenza causare salti oppure strappi dei denti. Deterioramento del corpo del tenditore idraulico.

Il tenditore idraulico non garantisce più la tensione della cinghia né il suo percorso.

È imperativo sostituire il tenditore idraulico poiché ha un ruolo fondamentale. Infatti, controlla le forze dinamiche della cinghia, mantiene la tensione costante e compensa le variazioni di lunghezza dovute ai cambiamenti di temperatura.

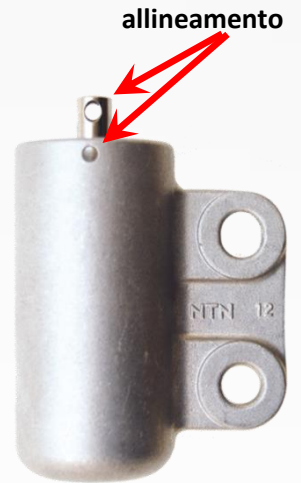
In caso di ritiro prematuro della coppia del tenditore idraulico: come riposizionarla?

Lentamente comprimere il pistone nel corpo del tenditore idraulico con una pressa fino ad allineare i fori.
Questa operazione deve essere fatta in posizione verticale.

Non superare i 1000 kg

Mantenere il pistone in posizione mentre si inserisce la coppia nel foro del corpo del tenditore idraulico.
