GT381.02/IT/06/2024

# GT381.02

## Raccomandazione smontaggio/montaggio

<p><b>MAZDA:</b> Forester (I, II, II FL, III), Impreza (G10, G11, FL G11, GR/GV), Legacy (I, II, III, IV, V), L serie Leone II, XT coupé</p>	<p><b>MOTORI</b> XT 1800, 1.5 i, 1.6 i, 1.8, 1.8 (GL, i, GTi), 2.0 (i, STi, R, XT, X, XS), 2.5 (i, STi, STiS, CVT, XT, X, XS, Ti, WRX)</p>	<p><b>Riferimento OE</b> <u>13033-AA042</u></p>
--	--	---

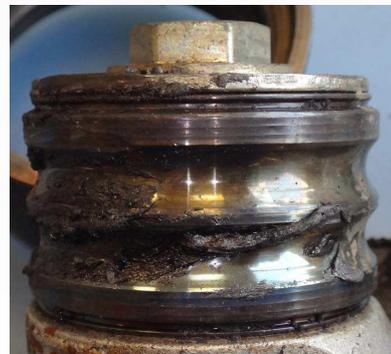
### ROTTURA DEL CUSCINETTO DEL TENDITORE

##### **Errato montaggio della cinghia di distribuzione.**

La rottura è dovuta al surriscaldamento del tenditore in seguito al contatto tra cinghia e componente fisso del motore.

La temperatura del dorso della cinghia aumenta e la cinghia inizia a scivolare sulla puleggia bloccata oppure sulle sue guide.

Il trasferimento di calore che passa dal dorso della cinghia alla puleggia, per via dell'attrito, finisce per distruggere velocemente il grasso e le gabbie del cuscinetto, causando la distruzione del tenditore.

- La coppia di serraggio raccomandata è di **39 Nm**
- Il kit distribuzione deve essere montato rispettando le procedure di montaggio del costruttore, perché la distribuzione su queste tipologie di motori è complessa.
- Per il montaggio è necessario utilizzare attrezzi specifici, come descritto di seguito

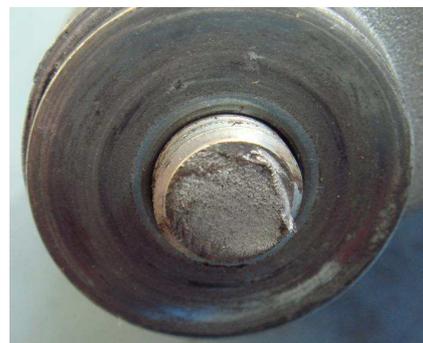
### TENSIONE INADEGUATA DELLA CINGHIA E ROTTURA DELLA VITE

##### **Errato serraggio della vite.**

Il tenditore non essendo bloccato contro il motore si è generato un movimento avanti e indietro del tenditore che ha causato la rottura della vite. Solitamente è dovuto ad uno scarso serraggio della vite che lavora a taglio anziché a trazione. Il gioco che si crea tra tenditore e motore modifica la tensione della cinghia e ne consegue un disallineamento.

Dopo la rottura, la puleggia del tenditore si appoggia al corpo del tenditore, lasciando su di esso tracce di mutilazione.

Il contatto con la cinghia provoca un aumento della temperatura e una colorazione dell'anello esterno del cuscinetto.
