# KB659.26 / KB659.27

## Doporučení pro montáž

**Citroën:** Jumper (I, II, III), Relay (II, III)  
**Fiat:** Ducato (I, II)  
**Peugeot:** Boxer (I, II, III)

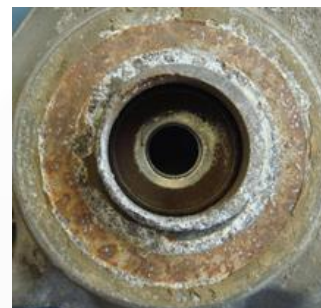
PŘEDČASNÉ POŠKOZENÍ DORAZU

#### Nesprávná montáž sady.

Porucha je spojená s vniklým znečištěním; proto je důležité vyměnit všechny díly a především při zpětné montáži správně postupujte podle pokynů. Tato porucha je výsledkem opačné montáže dvou dorazů a spojů (viz postup montáže).

- Dodržujte směr dorazů: tmavá stranu dorazu na stranu bloku filtru.
- Dodržujte směr těsnění: těsnicí chlopeč na straně bloku filtru.
- Postupujte opatrně, aby se při montáži nedeformoval spoj a nebyly příliš namazaný obě sady.
