M255.04

Informacje dotyczące montażu

JAK ROZPOZNAĆ ZESTAW NAPRAWCZY MOCOWANIA AMORTYZATORA M255.04

Numer fabryczny:
SNR AP.40016.S01

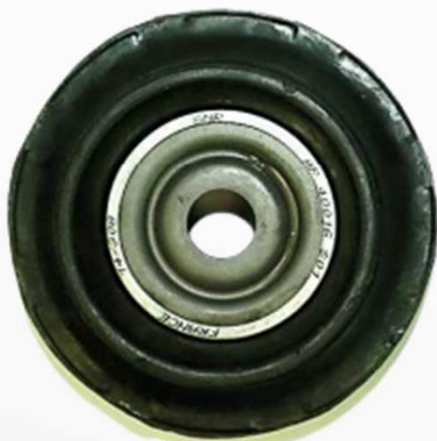
Jeżeli łożysko zawieszenia zostanie zamontowane na poduszce w niewłaściwą stronę, sprawność układu kierowniczego będzie ograniczona.

Strona z
 oznaczeniami
 producenta
 => **OK**

PRAWIDŁOWY MONTAŻ ŁOŻYSKA SNR AP.40016.S01

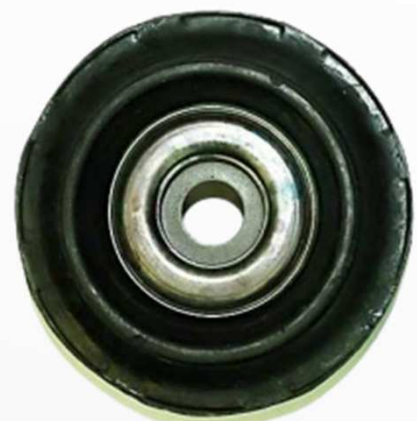
Strona bez
 oznaczeń
 producenta
 => **NO**

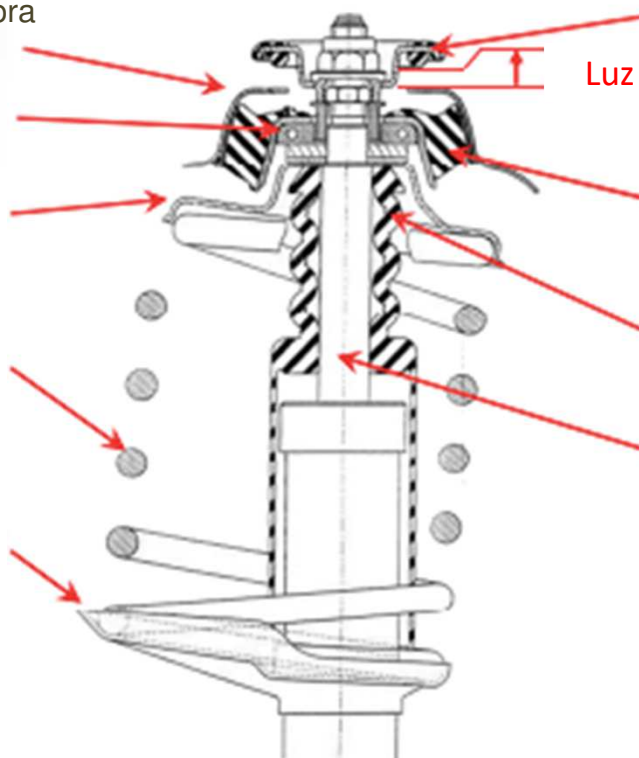
Wszystkie części zestawu muszą być użyte i prawidłowo zamontowane.
Jest normalne, że pomiędzy górnym mocowaniem amortyzatora a podporą kolumny występuje niewielki luz.

Przestrzegaj procedur montażu zalecanych przez producenta pojazdu, a także stosuj odpowiednie momenty dokręcania.

NTN-SNR proponuje kompletny zestaw naprawczy mocowania amortyzatora KB655.07 i zaleca wymianę zestawu parami.
