AUSFALLURSACHEN VON ANTRIEBSWELLEN

Antriebswellen versagen aus vielen Gründen. NTN hat sie analysiert und gibt Ihnen technische Ratschläge, um diese zu beheben. NTN bietet Ihnen komplette Antriebswellensätze an, um Ihnen die Arbeit zu erleichtern. Unsere Kits enthalten alles, was Sie für eine korrekte Reparatur benötigen (Ersatzteile, Befestigungskomponenten, Manschette und Fett). Wir empfehlen Ihnen, für eine optimale Reparatur immer diese spezifischen SNR Komponenten zu verwenden.

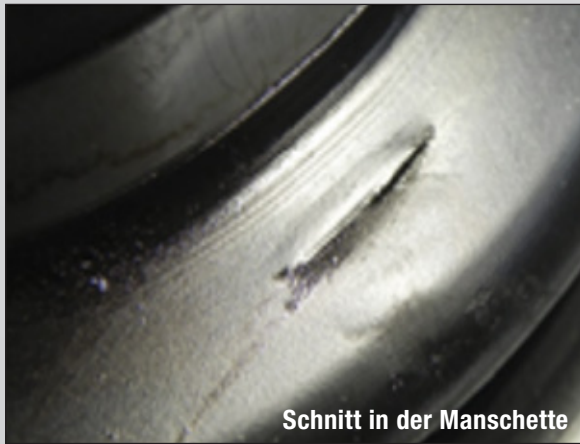
Schnitt in der Manschette

- Verschleiß des Manschette
- Reißen/Schneiden der Manschette
- Abnutzung der Manschette
- Umstülpung der Form der Manschette
- Beschädigung des Manschettenkragens
- Verdrehung des Manschettenkragens

- Äußere Einwirkungen auf die Manschette
- Innere Einwirkungen bei Verschleiß des Produkts - Bruch einer der Komponenten im Inneren (Lauftring, Kugeln, Materialverlust durch Reibung)
- Abweichendes Rad / zu viel Reibung
- Extreme Einsatzbedingungen / außerhalb der Herstellervorgaben (extreme Abweichung, Geschwindigkeit oder Temperaturen)
- Beschädigung der Manschette / unsachgemäßes Anziehen der Manschette

- Austausch der Manschette bei äußerer oder innerer Beschädigung und Auffüllen mit vorgegebenem Schmierfett
- Auswechseln der Manschette und Auffüllen mit Schmierfett
- Prüfen Sie das Anzugsdrehmoment der Manschetten nach den jeweiligen Schellentypen

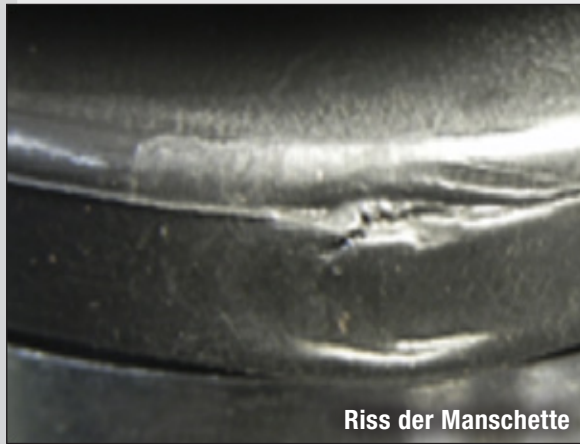
Riss der Manschette

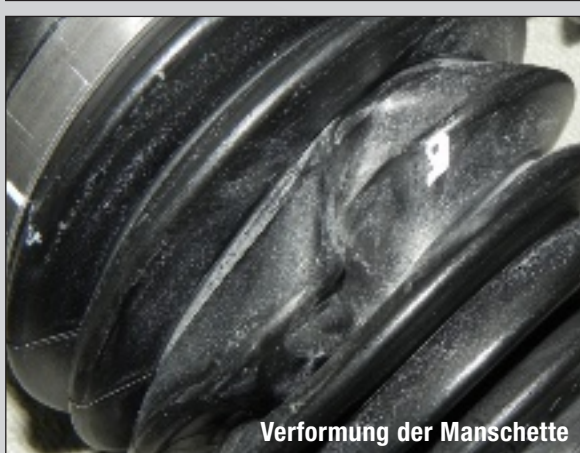
Verformung der Manschette

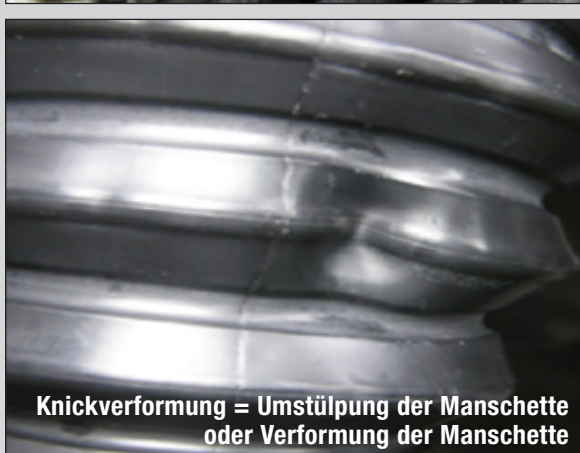
Knickverformung = Umstülpung der Manschette oder Verformung der Manschette

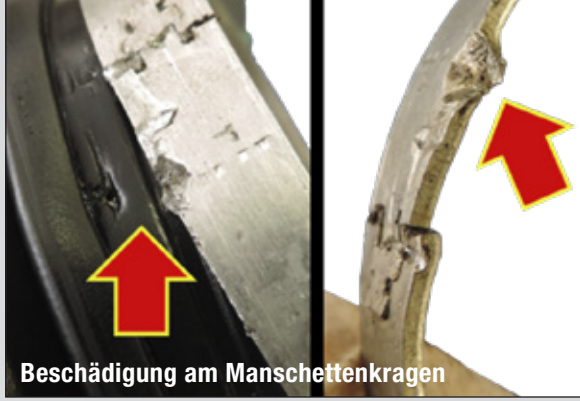
Beschädigung am Manschettenkragen

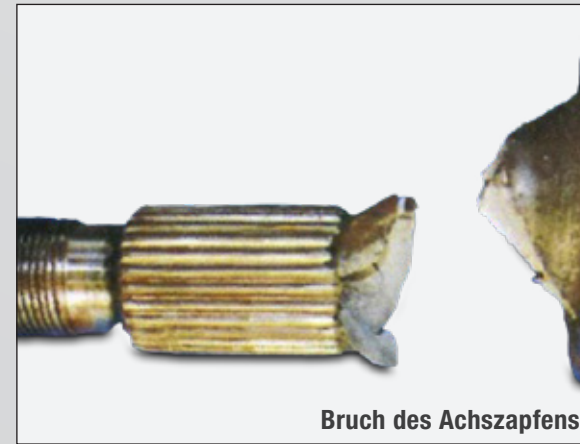
Bruch des Achszapfens

- Übertragung von sehr hohen und/oder sehr häufigen Drehmomenten
- ▶ Dadurch ermüdet das Material schneller und verschleißt

- Korrosion
- Schlechtes Zusammenspiel mit der Nabe
- Zu hohe Spannung an der Gelenkstange

- Wenn die Welle beschädigt ist, ersetzen Sie die komplette Antriebswelle zusammen mit der Sicherheitsmutter (erhältlich in unseren DK-Kits)
- Wenn eines der Gelenke beschädigt ist, ersetzen Sie das komplette Gelenk (Topf, Manschette, Fett, Sicherungsring...) und füllen Sie das Gelenk mit Fett

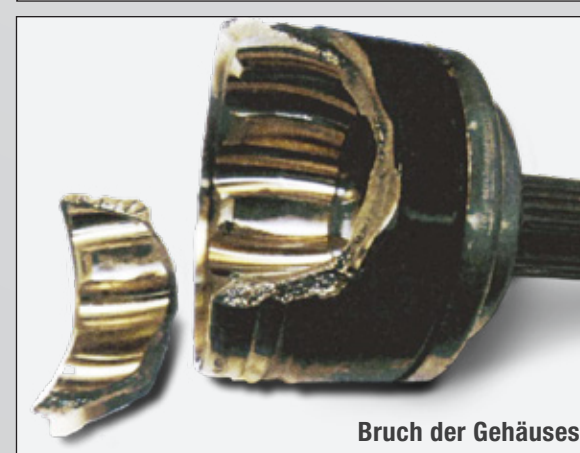
Bruch der Gehäuse

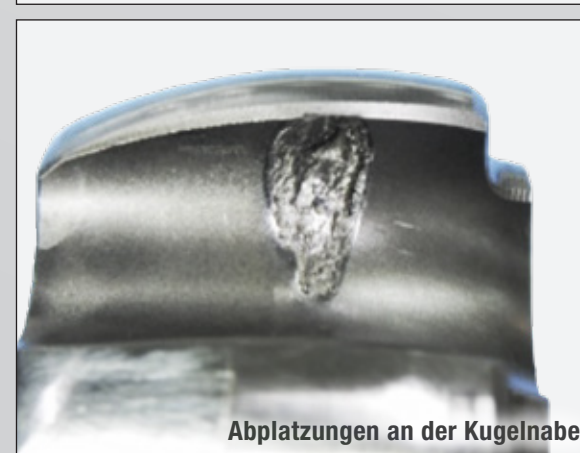
- Verschleiß der Kontaktflächen, was zu Geräuschen und Vibrationen führt
- Verschleiß der Wärmebehandlung der Oberflächen - Abplatzungen, Festfressen, Materialverlust
- Bruch der Achszapfen
- Bruch eines Teils des Gehäuses
- Bruch eines Teils der Welle

Abplatzungen an der Kugelnabe

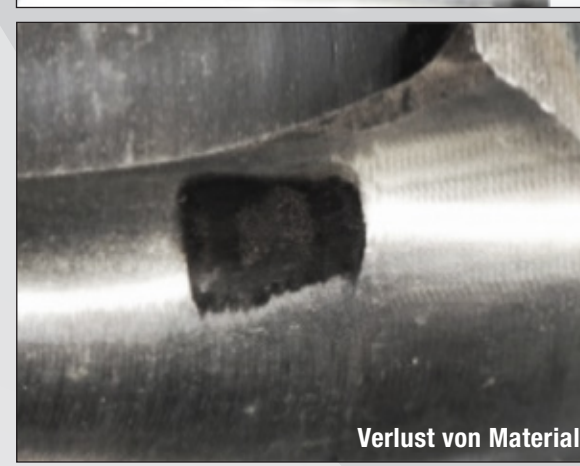
Verlust von Material

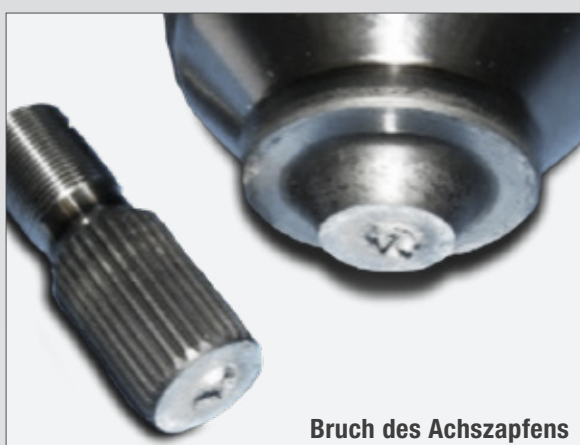
Bruch des Achszapfens

- Verwendung des Produkts außerhalb der Herstellerspezifikationen
- Unbeabsichtigtes Fahrmanöver (Beispiel: Anstoßen oder überfahren eines Bordsteins)

- Bei starker Beschädigung der Welle oder des Gehäuses ist die komplette Antriebswelle zusammen mit der Sicherheitsmutter zu ersetzen (erhältlich in unseren DK-Kits)
- Bei leichter Beschädigung des Gehäuses das komplette Gelenk (Gehäuse, Manschette, Bund, Fett, Sicherungsring...) austauschen und das Gelenk mit Fett befüllen

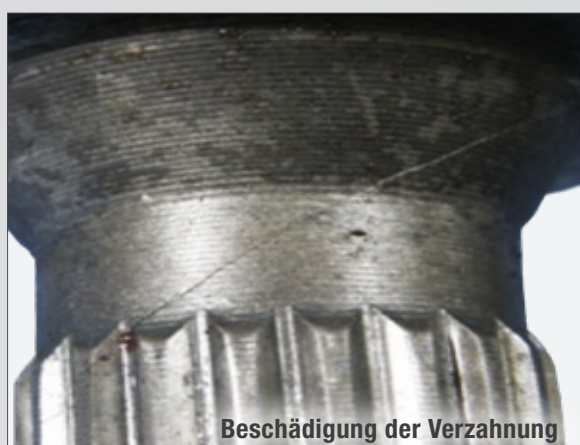
Beschädigung der Verzahnung

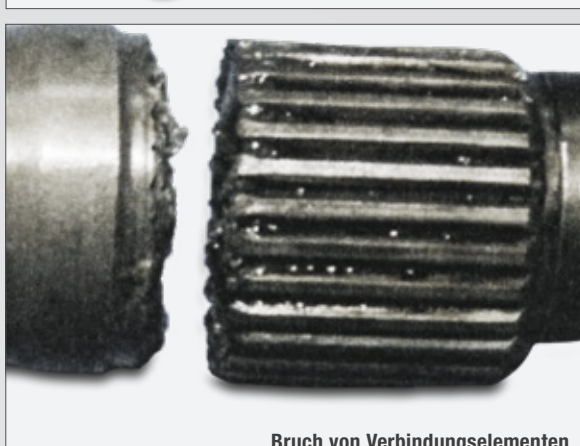
- Bruch des Gelenkgehäuses
- Bruch eines Verbindungselements
- Bruch der Gelenkgehäuses

Bruch von Verbindungselementen

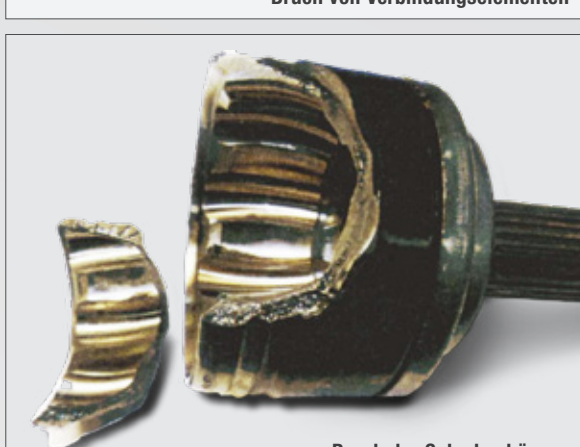
Bruch der Gelenkgehäuses

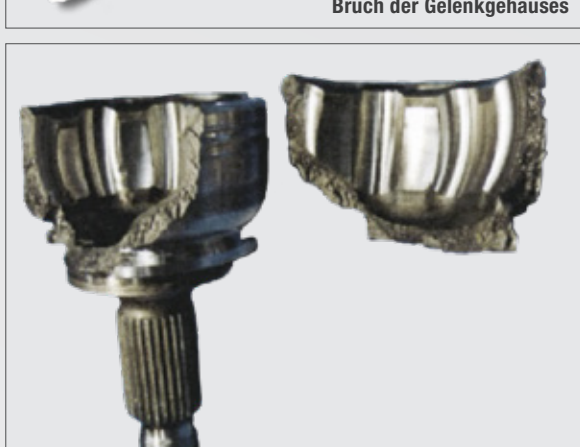
Bruch der Gelenktops

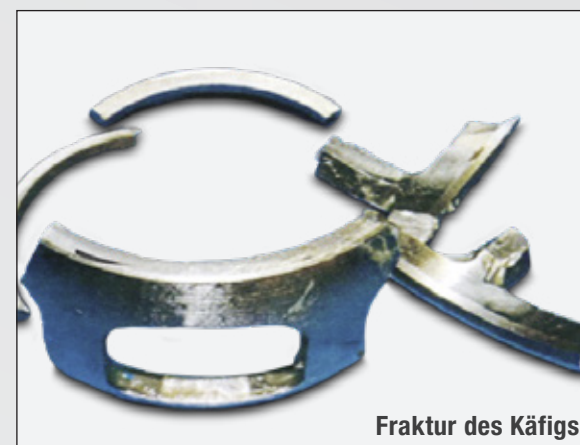
Fraktur des Käfigs

- Übertragung von sehr hohen und/oder sehr häufigen Drehmomenten
- Von außen kommende Stöße oder Erschütterungen

- Obligatorischer Austausch der kompletten Antriebswelle

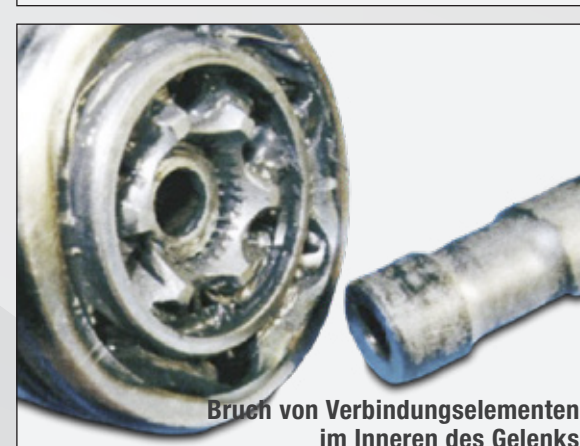
Bruch von Verbindungselementen im Inneren des Gelenks

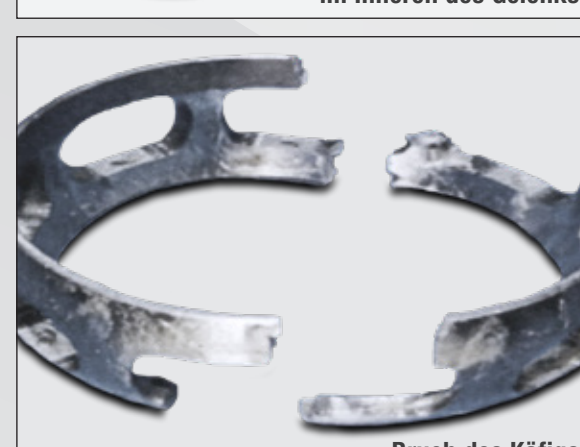
- Beeinflussung der Funktion des Gelenks durch innere Komponenten
- ▶ Verlust von internem Material
- ▶ Interner Verschleiß von Manschette oder Pfanne/Tulpe
- ▶ Verlust der Funktion des Gelenks
- ▶ Innere Reibung

Bruch des Käfigs

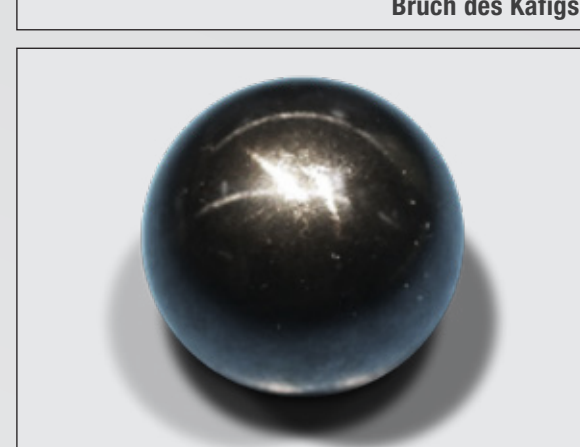
Beschädigung der Kugel
