# PRINCIPALI CAUSE DI DETERIORAMENTO GIUNTI OMOCINETICI

NTN Europe ha analizzato le principali cause di deterioramento dei giunti omocinetici per fornire consigli tecnici ad hoc. Propone inoltre dei kit trasmissione completi per semplificare la riparazione. I kit SNR contengono tutti gli elementi necessari per effettuare una sostituzione di qualità (pezzi di ricambio, viti, collare e grasso), pertanto devono essere installati tutti per garantire massima affidabilità alla riparazione.

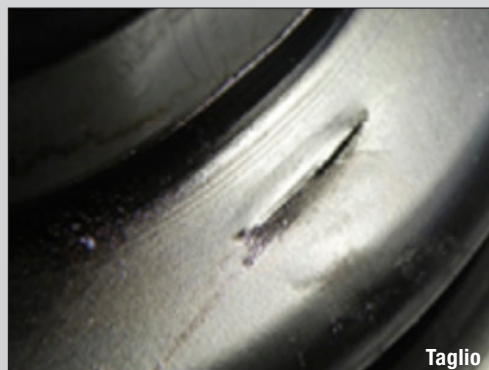
Taglio

- Deterioramento della cuffia
- Lacerazione / taglio della cuffia
- Abrasione della cuffia
- Inversione della forma della cuffia
- Danni al collare di serraggio
- Rotazione del collare

- Aggressioni esterne
- Danneggiamento dall'interno: il prodotto si deteriora - rottura di uno dei suoi componenti (nucleo, sfere, strappo di materiale causato dall'attrito eccessivo, ecc.)
- Sterzata delle ruote / attrito eccessivo
- Condizioni di utilizzo estreme / al di fuori delle raccomandazioni del costruttore (sterzata, velocità o temperature estreme)
- Collare della cuffia danneggiato / serraggio errato del collare

- In caso di deterioramento esterno o interno, sostituire la cuffia e riempirla di grasso nuovo
- Sostituire il collare e riempire di grasso nuovo
- Rispettare le coppie di serraggio consigliate

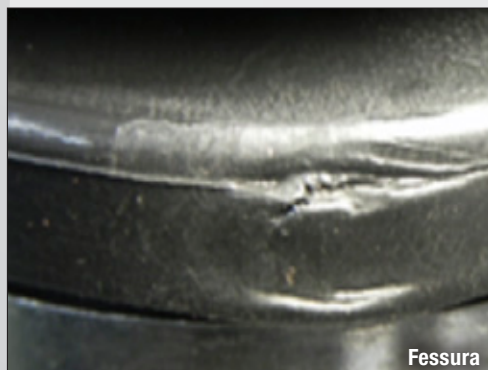
Fessura

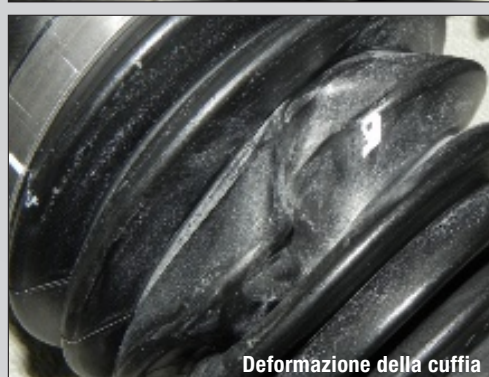
Deformazione della cuffia

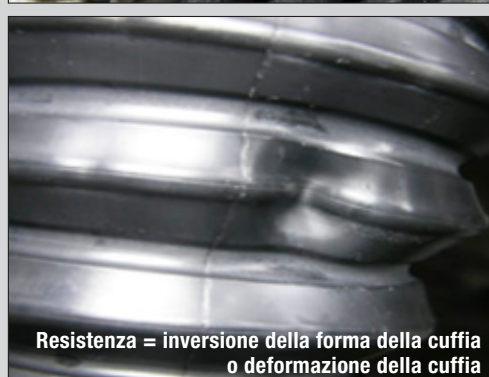
Resistenza = inversione della forma della cuffia o deformazione della cuffia

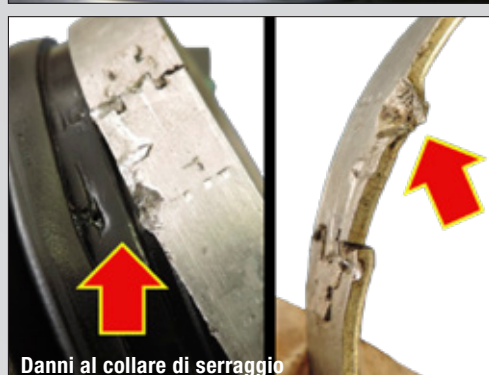
Danni al collare di serraggio

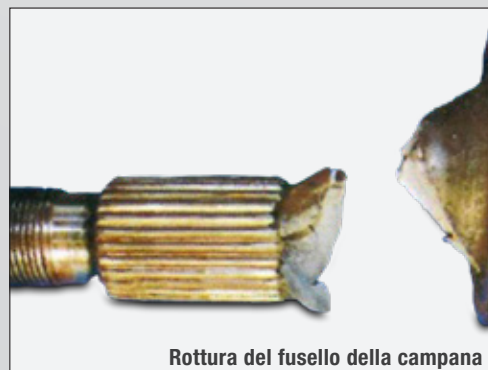
Rottura del fusello della campana

- Trasmissione di coppie eccessive e/o ripetute
- ▶ usura e cedimento prematuro dei materiali

- Se l'albero di trasmissione è deteriorato. Sostituire l'intera trasmissione e il dado di fermo (incluso nei kit SNR)
- Se il giunto è danneggiato. Sostituire soltanto il kit giunto (campana, cuffia, collare, grasso, seeger...) e riempire il giunto di grasso nuovo.

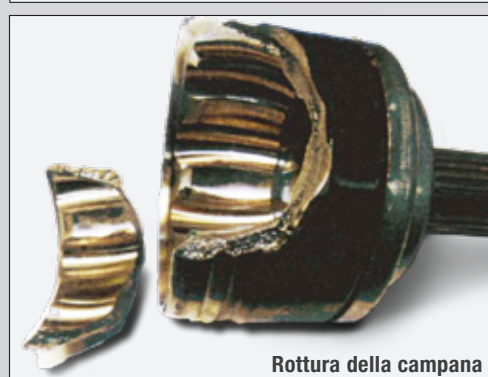
Rottura della campana

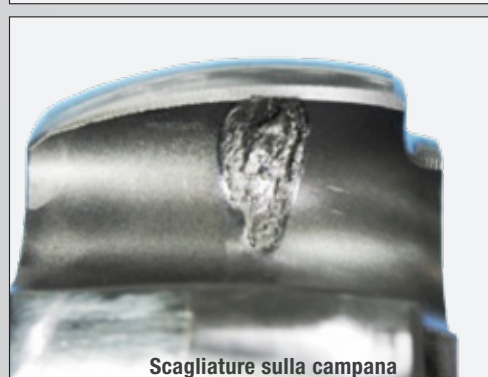
Scagliature sulla campana

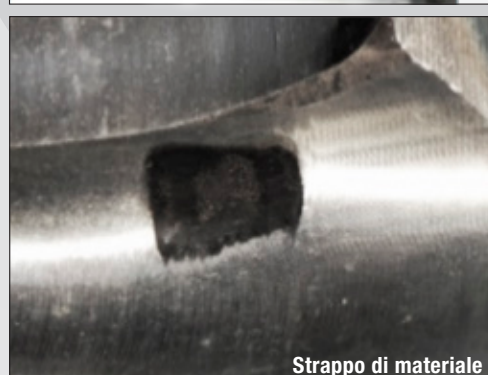
Strappo di materiale

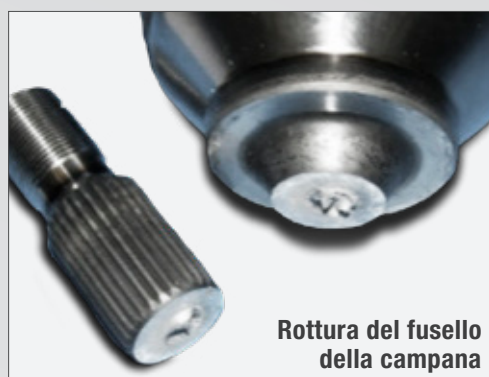
Rottura del fusello della campana

- Condizioni di utilizzo estreme / al di fuori delle raccomandazioni del costruttore
- Manovra errata (ad esempio rilascio del pedale all'avviamento o salita sul marciapiede)

- Se l'albero o la campana presentano danni importanti, sostituire l'intera trasmissione e il dado di fermo (fornito nei kit DK)
- Se la campana è leggermente deteriorata, sostituire soltanto il kit giunto (campana, nucleo, cuffia, collare, seeger, grasso...) e riempire il giunto di grasso nuovo

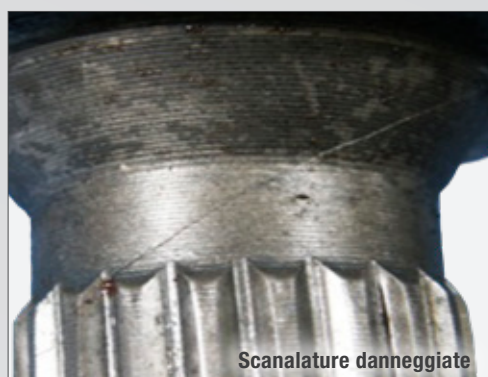
Scanalature danneggiate

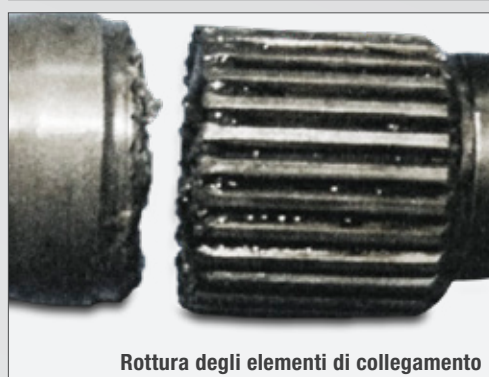
Rottura degli elementi di collegamento

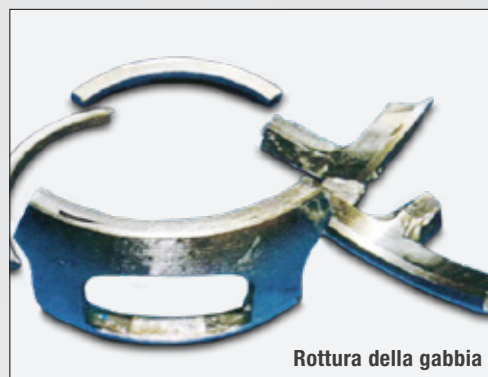
Rottura della gabbia

- Trasmissione di coppie eccessive e/o ripetute
- Urti o vibrazioni provocati dall'ambiente esterno

- Sostituire l'intero giunto omocinetico CVJ

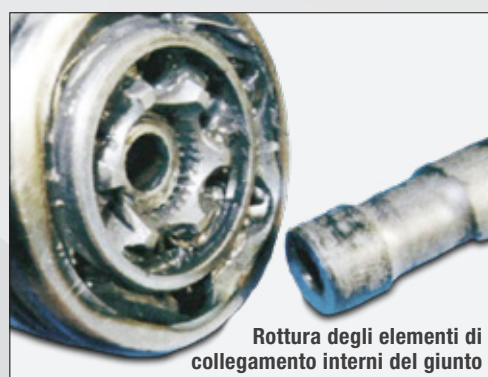
Rottura degli elementi di collegamento interni del giunto

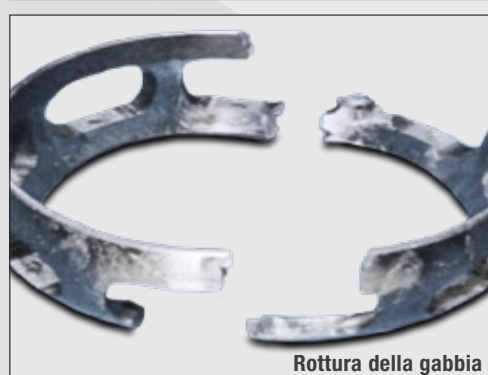
Rottura della gabbia

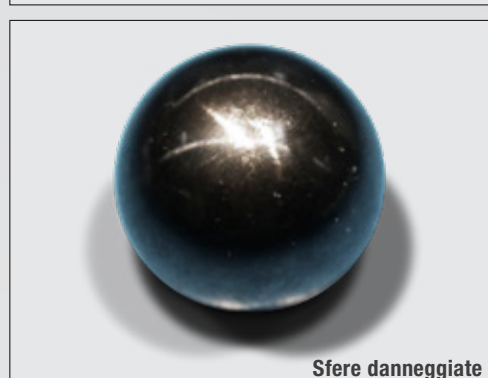
Sfere danneggiate
