Achsmanschette

Schadensbild

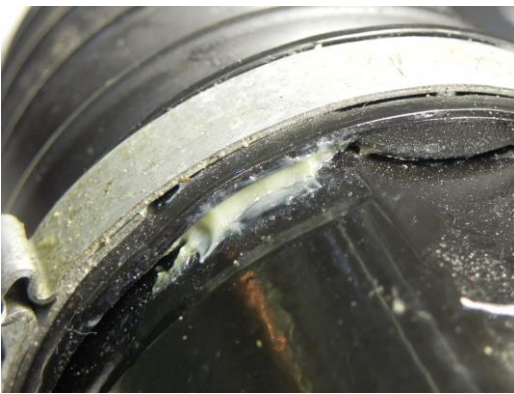
- Fettaustritt
- Fettsammlung unter der Klemme

- 1- Fehlerhaftes Spannen des Manschettenbinders
- 2- Schlechte Anlege- oder Manschettenposition

3- Gerissene/beschädigte Achsmanschette

- 4- Beschädigungen aufgrund äußerer Einwirkungen (Schläge) am Manschettenbinder?

Die Montageanweisungen des Herstellers und die vorgegebene Drehmomenteinstellung sollten immer befolgt werden. Für den Aus- und Einbau sollten immer die richtigen Werkzeuge verwendet werden. Siehe Fahrzeuganwendungen in unserem Online-Katalog: [e-shop](#)
