GA354.12/DE/07/2022

GA354.12

Empfehlungen zum Ein- und Ausbau

IDENTIFIKATION DER SPANNROLLE GA354.12

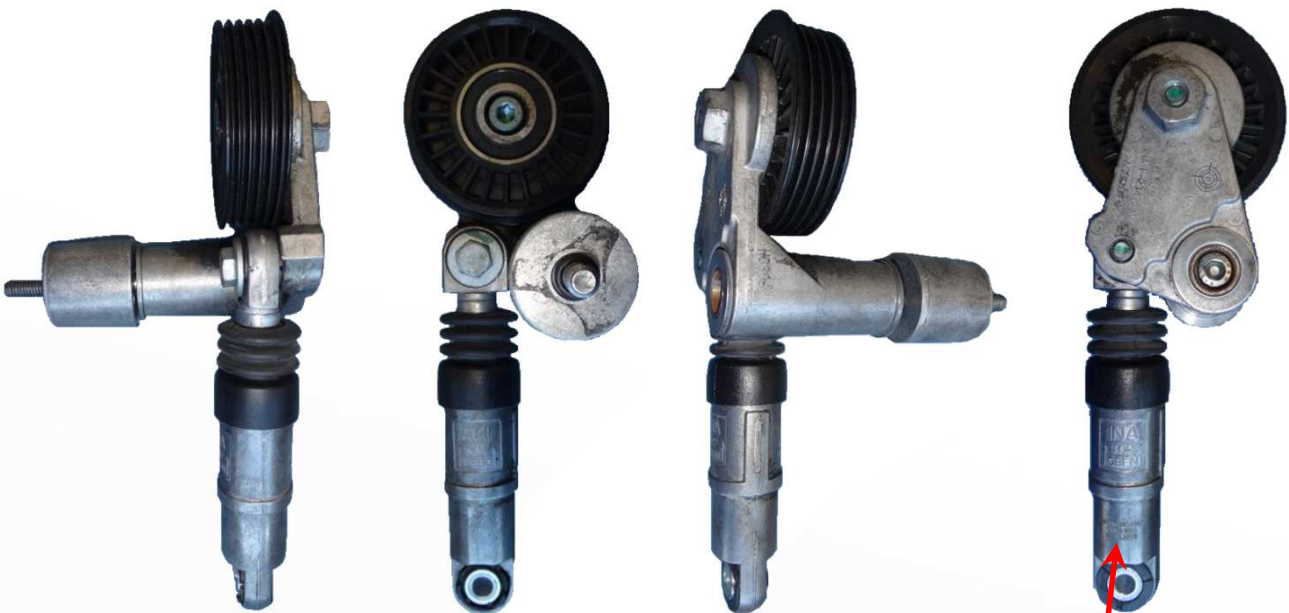
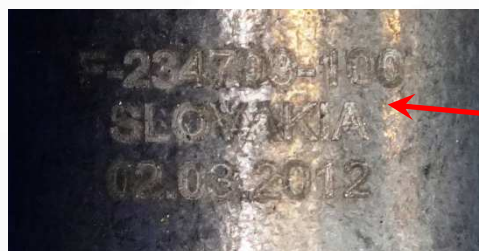
Rückverfolgbarkeit

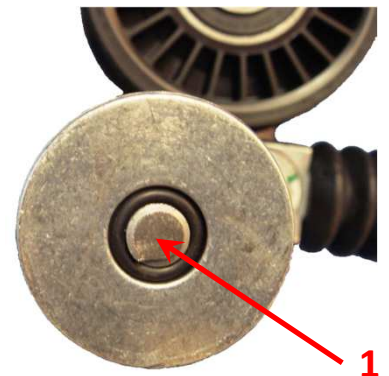
Befestigungsschraube gebrochen

Die Schraube kann abreißen, falls sie nicht mit dem richtigen Drehmoment angezogen wird (siehe Abb. 1). Die Rolle liegt dann nicht mehr fest am Motor an und bewegt sich vor und zurück. Die dadurch bedingte permanente Scherbelastung bewirkt ein Abreißen der Schraube.

Vorgeschriebenes Anzugsdrehmoment: **25 Nm**

Schäden an GA354.12 werden oft durch eine defekte Generatorfreilaufriemenscheibe verursacht. Generatorfreilaufriemenscheiben sollten gleichzeitig beim Auswechseln der Spannrollen ausgetauscht oder geprüft werden.

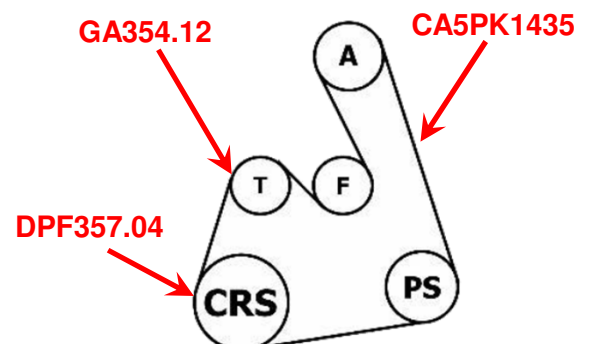
Spannrollenschlüssel: OE 303-676

Spezialwerkzeuge

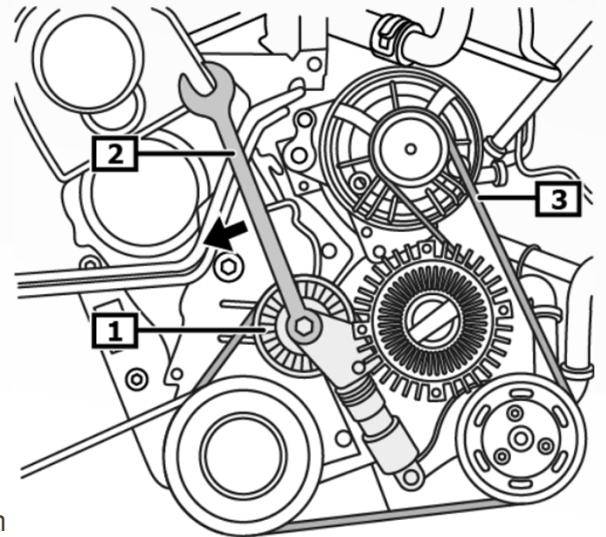
- 1) Die Spannrolle mit einem geeigneten Werkzeug im Gegenuhrzeigersinn drehen und lösen (Abb. 1 und 2)
- 2) Den Riemen abnehmen (Abb. 3)
- 3) Die Spannrollenschrauben abschrauben
- 4) Die Spannrolle ausbauen

- 1) Die neue Spannrolle einbauen
- 2) Die Spannrollenschrauben einbauen
- 3) Den neuen Riemen auflegen
- 4) Die Sicherungsscheibe arretieren
- 5) Den Motor starten und den Lauf des Riemens kontrollieren
