GA354.12

Préconisations de montage / démontage

<p>AUDI: A4 série 1, A4 série 1 FL, A4 série 2, A6 série 2, A6 série 2 FL</p>	<p>MOTEURS 1.9 TDi, 2.0 TDi</p>	<p>Référence OE 038145278 038145299A</p>
<p>SKODA: Superb</p>		
<p>VOLKSWAGEN : Bora, Golf IV, New Beetle (I et I FL), Passat (V et V FL)</p>

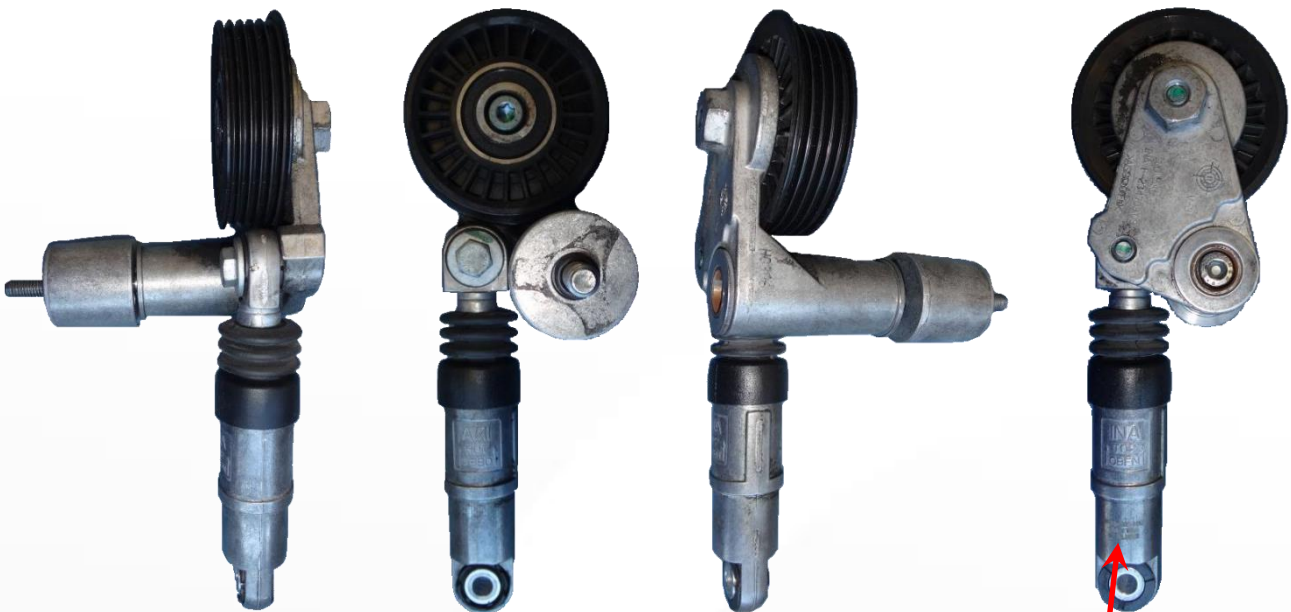
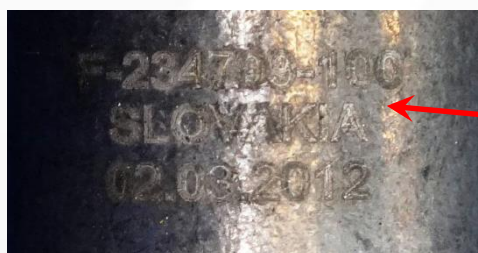
BIEN IDENTIFIER LE GALET TENDEUR D'ACCESSOIRE GA354.12

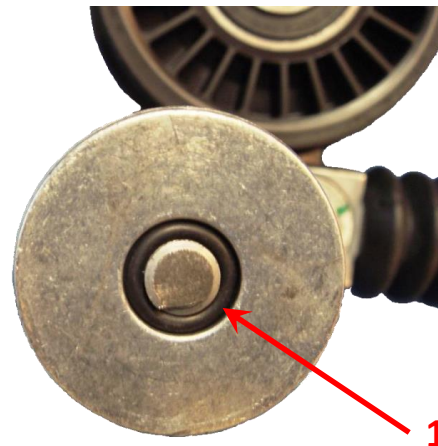
La casse de la vis est due à un manque de serrage (Rep.1). La fatigue de la vis a été engendrée par le va et vient du galet qui n'était plus plaqué contre le moteur ; la vis a alors travaillé en cisaillement au lieu de travailler en traction.

Couple de serrage préconisé : 25 Nm

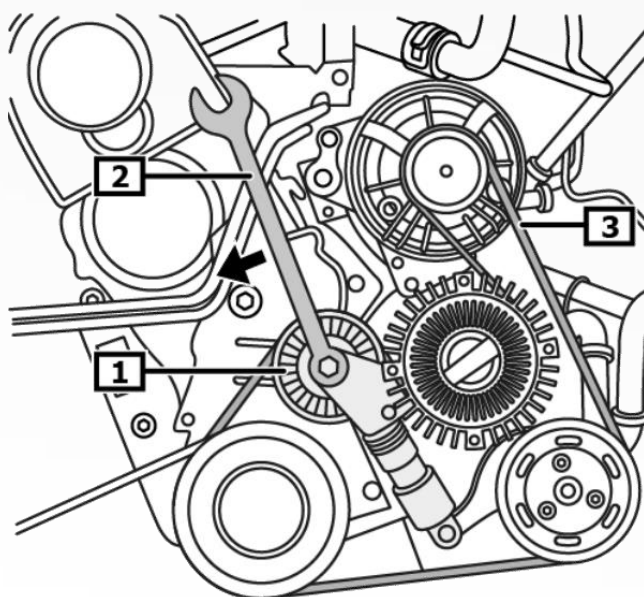
REPOSE

- 1) Poser le galet tendeur neuf
- 2) Poser les boulons du galet tendeur
- 3) Poser une courroie d'accessoires neuve
- 4) Mettre le support serrure en position service
- 5) Démarrer le moteur et vérifier le cheminement de la courroie
