GA355.16/FR/06/2022

Préconisations de montage / démontage

BIEN IDENTIFIER LE GALET TENDEUR D'ACCESSOIRE GA355.16

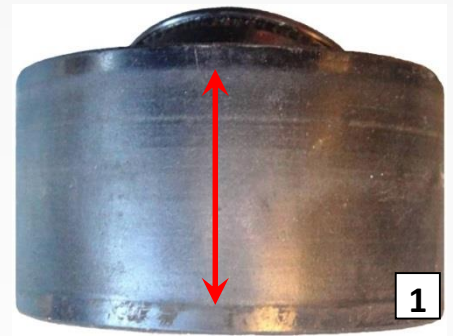
Une poulie à roue libre d'alternateur débrayable usée.

Ainsi, la poulie à roue libre de l'alternateur ne se débraye plus, ce qui occasionne de forts a cyclismes dans la courroie.
Tout ceci entraîne des vibrations anormales venant de la courroie.

Le GA355.16 n'étant pas conçu pour absorber les chocs violents de la courroie, la courroie n'est alors plus tendue convenablement et glisse sur les galets (Rep.1).

Le glissement de cette dernière provoque une transmission de la température sur le diamètre d'enroulement de la poulie du galet tendeur. Cela conduit à une élévation de la température interne de celle-ci et conduit à sa destruction.

Les défaillances liées au GA355.16 sont une conséquence du fonctionnement anarchique de la poulie à roue libre d'alternateur débrayable qui est défectueuse et qui n'a pas été remplacée en même temps que le galet tendeur.

- **Moteur au ralenti** : rechercher d'éventuels mouvements anormaux du tendeur. Si vous en voyez, la poulie à roue libre d'alternateur débrayable doit être remplacée.
- **Moteur à l'arrêt, courroie d'accessoires déposée** : immobiliser le rotor de l'alternateur (utiliser un objet non métallique). Faire tourner la poulie à la main, un seul sens de rotation doit être possible.

La poulie à roue libre d'alternateur débrayable est une pièce d'usure dont l'état de fonctionnement doit régulièrement être vérifié.

À cette même occasion, il est fortement recommandé de changer également la poulie à roue libre d'alternateur débrayable.

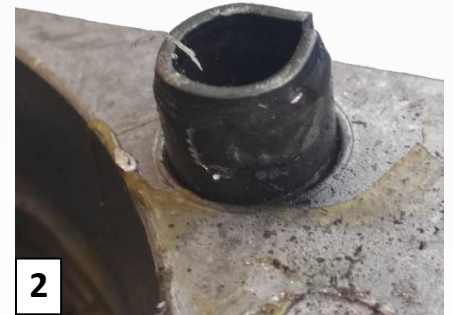
Autre signe de défaillance de la poulie à roue libre d'alternateur débrayable : la butée présente sur le galet tendeur des traces de chocs et est mutilée. Ceci est lié à une trop grande amplitude de fonctionnement du galet (Rep.2).

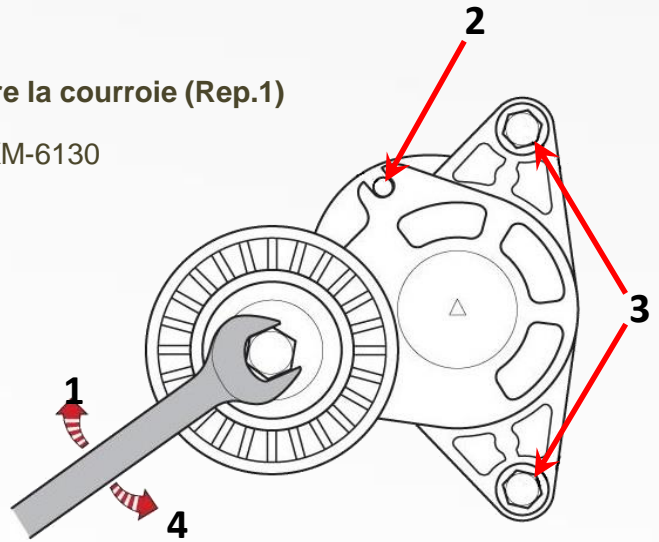
- 1) Tourner le tendeur dans le sens horaire pour détendre la courroie (Rep.1)
- 2) Poser l'outil de blocage du tendeur (Rep.2) - Outil n°KM-6130
- 3) Déposer la courroie d'accessoires
- 4) Déposer les boulons du tendeur (Rep.3)
- 5) Déposer le galet tendeur

- 1) Poser le galet tendeur neuf
- 2) Poser les boulons du galet tendeur (Rep.3)
Couple de serrage : 25 Nm
- 3) Poser une courroie d'accessoires neuve
- 4) Appliquer une tension dans le sens horaire sur le galet tendeur (Rep.1)
