KB950.00/NL-06/2022

Demontage/Montage Instructies

<p>BMW: M3 (E30, E36), Série 3 (E30, E36, E46), Z1 (E30), Z3 (E36)</p>	<p>OE-referentie 33521128819 33521137972</p>
---	---

IDENTIFICATIE VAN VEERPOOTLAGERSET KB950.00

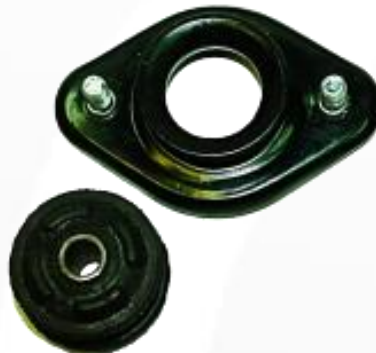
VEEL VOORKOMENDE PROBLEMEN: DE RUBBEREN ISOLATIEBUS KOMT LOS VAN DE METALEN HOUDER

Mogelijke oorzaken:

Onjuiste montage van de onderdelen van de set.

Deze fout komt veel voor wanneer het veerpootsysteem niet juist is gemonteerd, d.w.z. als onderdelen verkeerd of helemaal niet zijn gemonteerd.

AANBEVELINGEN

- Bij het vervangen van het dempingsrubber dient men ervoor te zorgen dat men de twee veerpootschotels (onderste en bovenste) bewaart, omdat die nodig zijn om de bovenste bevestiging van de veerpoot te monteren.
- Zorg ervoor dat de schotels in de correcte richting worden aangebracht

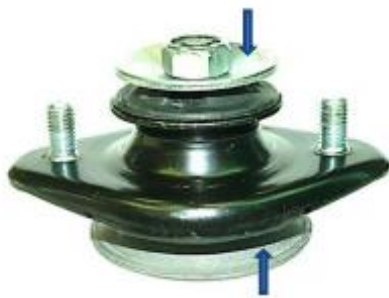
OK

Wijzig de montagepositie van de bovenste veerpoetschotel niet (holle zijde naar boven).
Vergeet de onderste veerpoetschotel niet volgens de juiste montagepositie te monteren (holle zijde naar beneden).
