# LOŽISKO A SADA ZAVĚŠENÍ KOL

## Doporučení

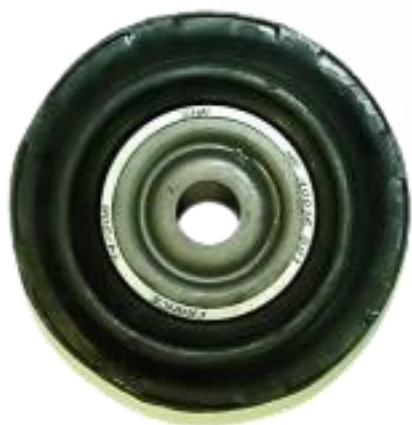
- **Ložisko musí být namontováno správným způsobem** – jinak systém řízení nebude správně fungovat.

Strana s viditelnými značkami

**OK**

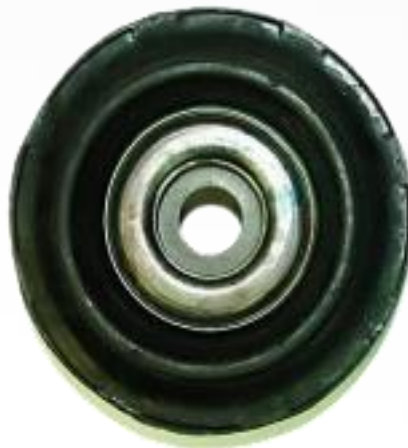
Strana bez viditelných značek

**ŠPATNĚ**

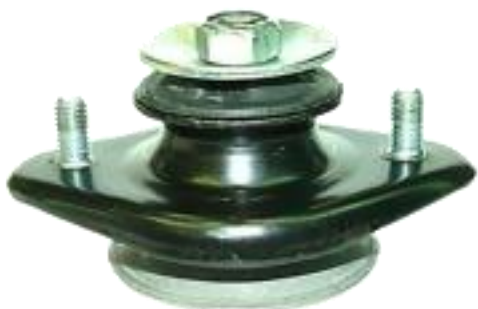
- **Tyto díly jsou instalovány ve správné orientaci a ve správném pořadí:** Postupujte podle montážních schémat.

**OK**

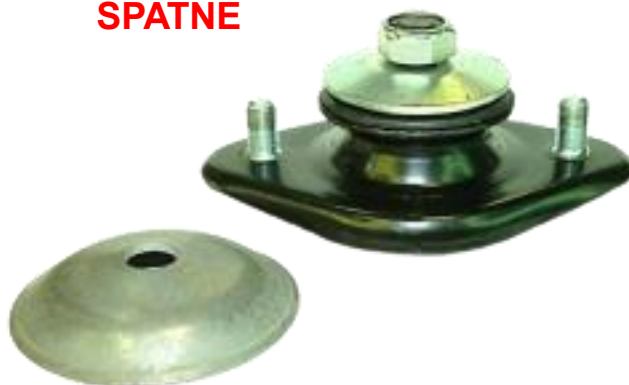
**ŠPATNĚ**

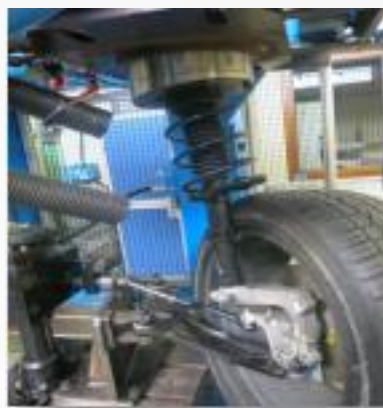
Společnost NTN Europe provádí dynamické zkoušky ve svém zkušebním centru v Annecy ve Francii.

Zkušební stolice pérování v testovacím centru NTN Europe

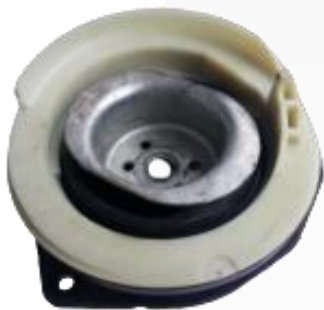
SNR Kit

V důsledku použití nekvalitní oceli došlo ke zničení kovové vložky izolátoru hřídelem tlumiče. Díky konstrukčního provedení izolátoru SNR a vysoce kvalitní oceli k tomuto rázovému poškození nedochází.

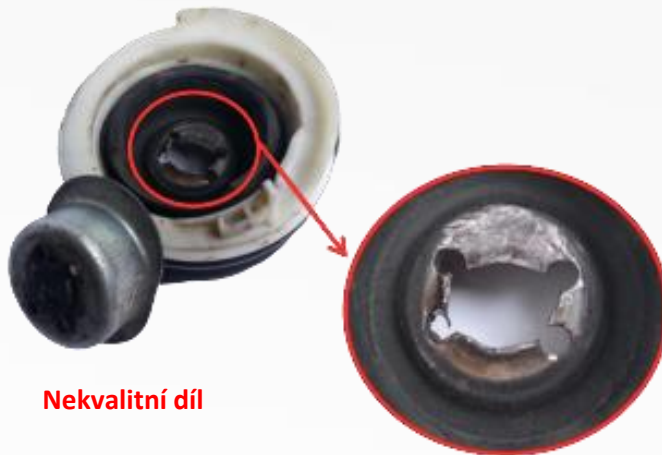
Nekvalitní díl

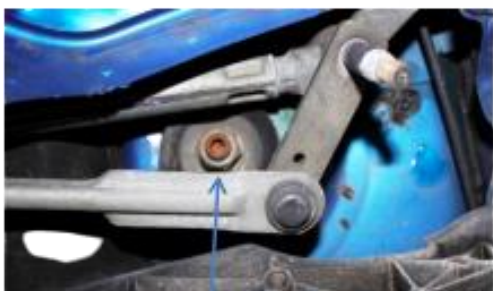
Uložení zavěšení SNR

Nedostatečná přilnavost mezi pryžovými a kovovými vložkami, běžně se vyskytující u některých méně kvalitních dílů, způsobuje jejich rychlé selhání. Použití takových produktů může mít za následek průraz nebo deformaci karoserie při silném nárazu.

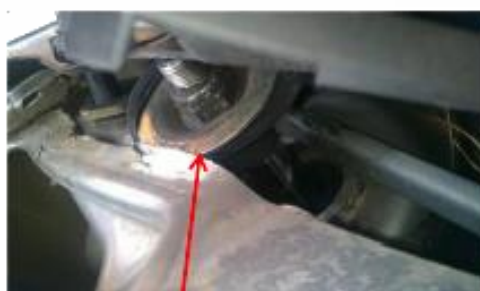
Nekvalitní díl ložisko zavěšení a jednotka oddělení  
Hřídel tlumiče prorazil karoserii
