KF155.70U/ES/05/2022

KF155.70 U

Recomendaciones de montaje y desmontaje

IDENTIFICAR PERFECTAMENTE EL KIT BUJE DISCO DE FRENO KF155.70U

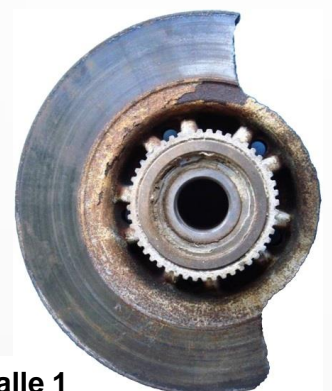
Detalle 1

Funcionamiento defectuoso del sistema de frenado.

Este fenómeno puede producirse por un gripado de la pinza o por bloqueo del sistema de freno de mano.

El disco permanece frenado, por lo que el buje disco sufre entonces una fuerte elevación de temperatura. La rotura del disco de freno es inevitable (Detalle 1).

Será necesaria una intervención sobre el vehículo antes de volverlo a poner en circulación.

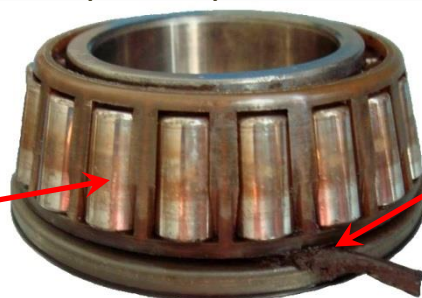
Detalle 2

Un mal montaje del anillo interior, que se sale de su ranura, provoca que el rodamiento se abra. Esta abertura puede dañar fuertemente la junta de estanquidad, permitiendo así la entrada de contaminación (**Detalle 2**). En consecuencia, esta mutilación disminuye la duración de vida del rodamiento y provoca el ruido del mismo (**Detalle 2**).

Presencia de óxido sobre el rodamiento

Junta salida de su ranura y mutilada

Esta avería es irreversible. Implica el cambio de los dos conjuntos buje-disco de freno KF155.70U.
