GA357.24/IT/05/2024

GA357.24

Raccomandazione smontaggio/montaggio

VERIFICARE IL RIFERIMENTO DEL TENDICINGHIA GA357.24

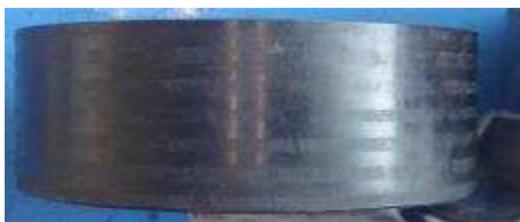
Aspetto della puleggia

Usura del diametro di avvolgimento della puleggia

Espulsione della cinghia ausiliaria dalle scanalature delle varie pulegge: si è spostata e poi si è disallineata. Il sovrastampaggio in poliammide del diametro di avvolgimento della puleggia è segnato.

- È preferibile sostituire la puleggia a ruota libera d'alternatore disinnestabile contemporaneamente alla cinghia per evitare cedimenti prematuri (una puleggia a ruota libera d'alternatore disinnestabile difettosa causa danni al motore). Per trovare il prodotto adatto alla propria applicazione consultare il catalogo NTN Europe.
- Utilizzare l'attrezzatura adeguata per allentare ed installare la puleggia sull'alternatore così da garantire il corretto funzionamento del sistema.
- Controllare le condizioni della puleggia, poiché un difetto della puleggia può causare la rottura del cuscinetto del tendicinghia.

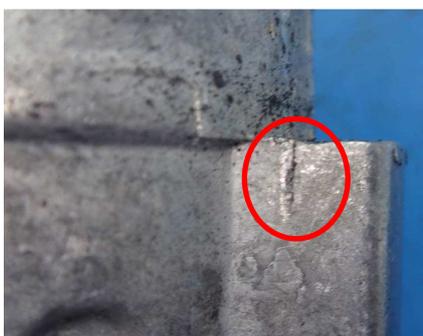
Aspetto dell'arresto

Usura e/o rottura del tendicinghia: il GA357.24 non è progettato per assorbire urti violenti della cinghia.

I guasti legati al GA357.24 sono dovuti al funzionamento anarchico della puleggia disinnestabile poiché difettosa. Non è stata sostituita contemporaneamente al tenditore. Il guasto del sistema ausiliario causa l'arresto del veicolo.

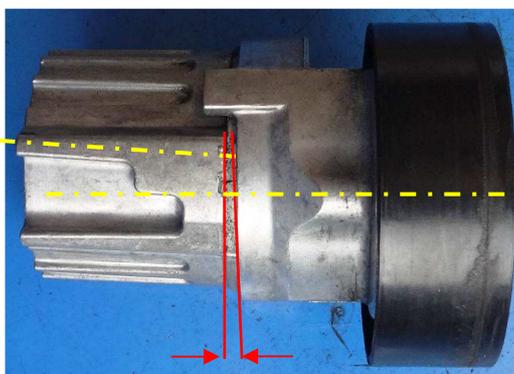
L'usura dell'asse interno non ne garantisce più la funzione

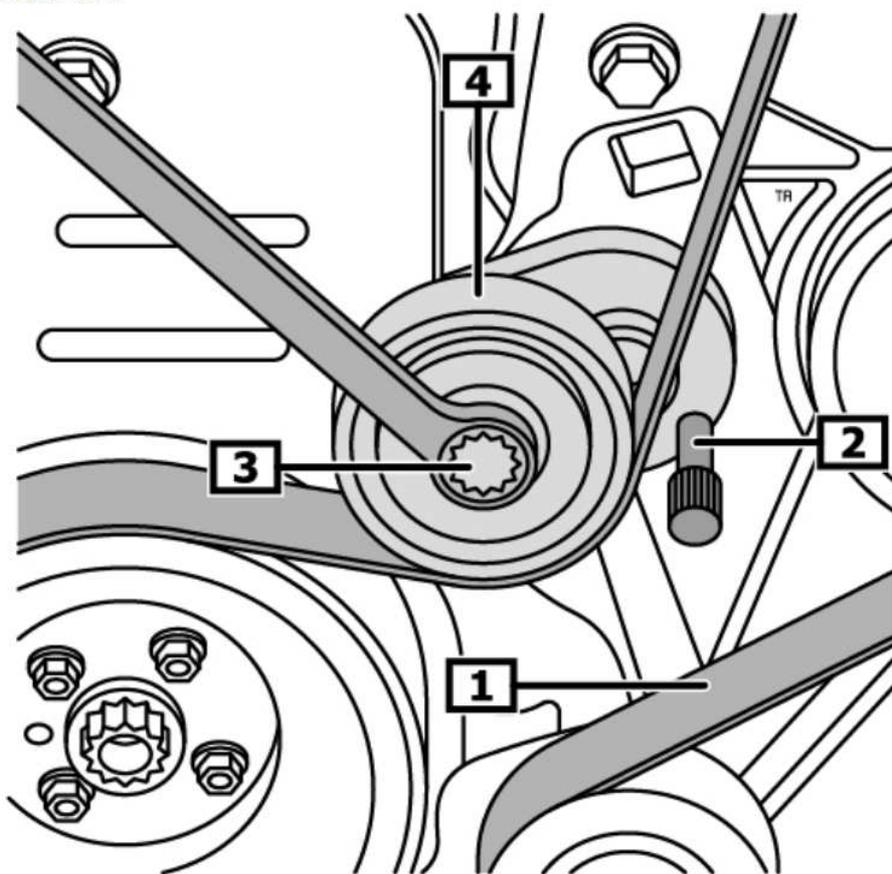
Illustration 2

1 Courroie accessoires

2 Goupille(s) de blocage

3 Vis - poulie de tension

4 Galet tendeur

- 1- Rimuovere il dispositivo anti incastro.
- 2- Reinserire il perno di bloccaggio nel tenditore: Utilizzando l'attrezzo specifico, tendere il tendicinghia in senso orario e riposizionare il perno di bloccaggio.
- 3- Rimuovere la cinghia ausiliaria
- 4- Rimuovere il tenditore dopo aver allentato e rimosso la vite centrale posta nella parte posteriore.

- 1- Posizionare il tenditore nel suo alloggiamento e fissarlo con la vite centrale posteriore.
- 2- Posizionare la cinghia sugli attuatori. Installare sempre una cinghia nuova (CA6PK1072).
- 3- Utilizzando la chiave fissa, serrare il tendicinghia in senso orario
- 4- Rimuovere il perno e lasciare ritornare lentamente la chiave fissa
