GA359.70/IT/05/2024

Raccomandazioni smontaggio/montaggio

VERIFICARE IL RIFERIMENTO DEL TENDITORE GA359.70

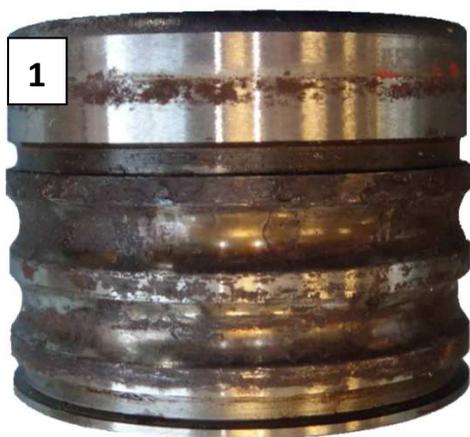
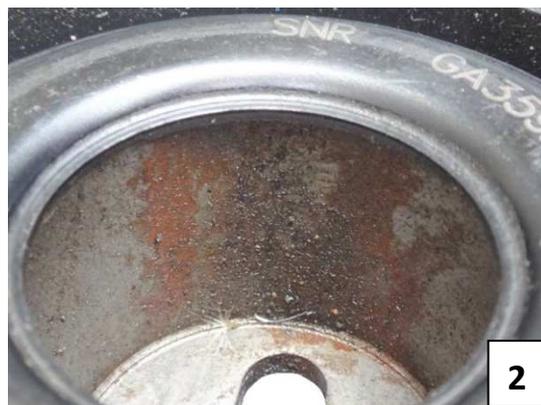
Non è stato installato il tappo in plastica fornito assieme al tenditore.

Dopo aver installato il tenditore è necessario montare il tappo in plastica che garantisce la tenuta per evitare infiltrazioni all'interno del cuscinetto (**N°3**). Senza di esso, c'è un alto rischio d'infiltrazioni d'acqua e/o di polvere nel cuscinetto. Tali infiltrazioni possono distruggere le proprietà lubrificanti del grasso e provocare corrosione all'altezza delle piste (**N°1**), dei corpi volventi o dell'alesaggio del cuscinetto (**N°2**).

La rumorosità in funzione può essere un'indicazione del deterioramento del cuscinetto.

Controllare sempre che il tappo in plastica sia installato per garantire l'impermeabilità del tenditore.

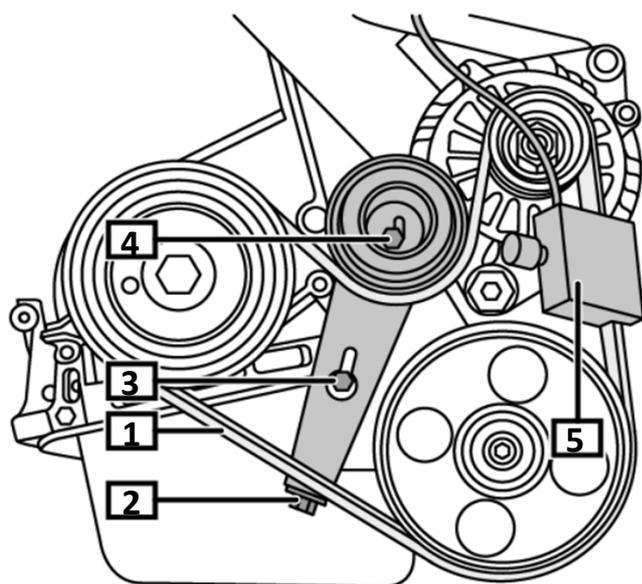
SMONTAGGIO

1. Smontare la ruota anteriore destra
2. Smontare i paraspruzzi
3. Allentare la(le) vite(i) del tenditore (N° 3 e 4)
4. Serrare la(le) vite(i) fino in fondo (N° 2)
5. Togliere le cinghie ausiliare (N° 1)

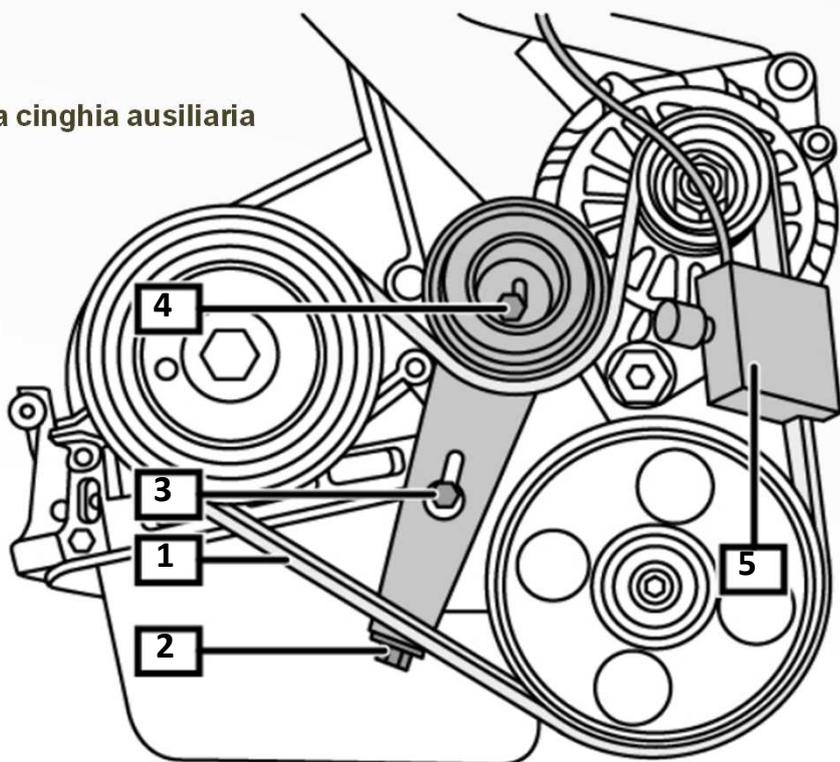
MONTAGGIO

1. Installare la/le cinghia(e) ausiliaria(e) (N° 1)
2. Allentare la(le) vite(i) (N° 2)
3. Posizionare l'attrezzo di controllo della cinghia ausiliaria (N° 5)
4. Regolare la tensione della cinghia ausiliaria fino al valore 115 ± 10 SEEM
5. Togliere l'attrezzo di controllo della cinghia ausiliaria (N° 5)
6. Serrare fino in fondo la(le) vite(i) (N° 3 e 4)
7. Girare il motore di due giri nel senso di rotazione del motore

8. Posizionare l'attrezzo di controllo della cinghia ausiliaria (N° 5)

9. Verificare e regolare la tensione della cinghia ausiliaria

10. Togliere l'attrezzo di controllo

della cinghia ausiliaria (N° .5)
