MÜŞTERİNİN PROBLEMİNE İLİŞKİN DETAYLAR

Sektör : Yiyecek - İçecek / Makarna üretimi

Uygulama : Tasnif alanı, konveyörlerin kesişmesi ve üst üste binmesi. Ürüne yağ bulaşma riski mevcut.

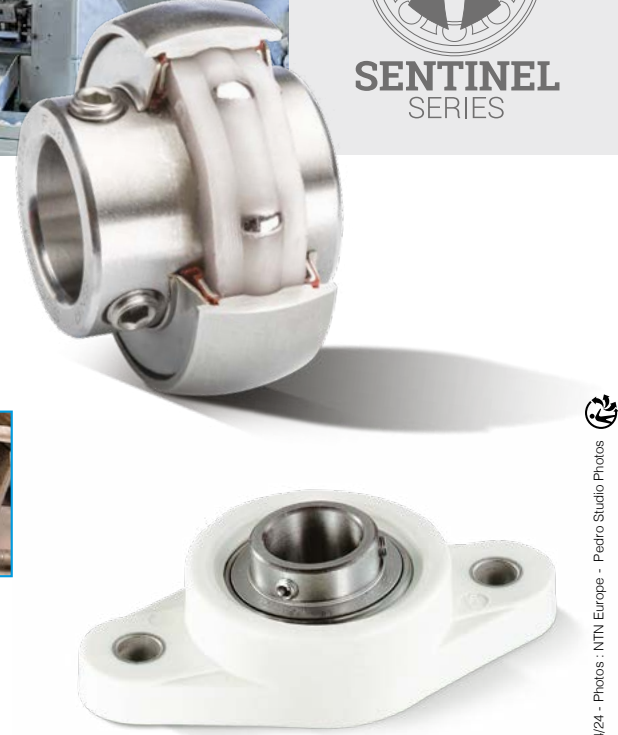
- Termoplastik Rulman Ünitesi: 2 adet sabitleme deliği, gıda sınıfı gres
- Rulman ünitesi bakım sıklığı: Yılda 1 kez
- Her 3 ayda bir yeniden yağlama işlemi (kısıtlı erişim problemi)
- Her gün yüksek basınçlı yıkama

- Ekspertiz çalışmasının ardından, NSF-H1 onaylı katı yağ ile yağlanan bir SENTINEL™ ürününün kullanılması önerildi
- Müşteri için uygun değiştirilebilirlikteki ürünümüz SUCNFL206FG1 Lubsolid™ Sentinel™ Rulman Ünitesi olarak belirlendi
