M255.04

Informacje dotyczące montażu

JAK ROZPOZNAĆ ZESTAW NAPRAWCZY MOCOWANIA AMORTYZATORA M255.04

Numer fabryczny:
SNR AP.40016.S01

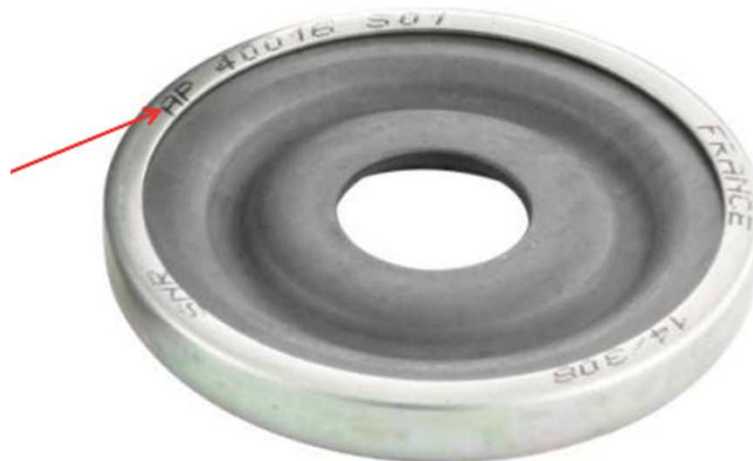
CZĘSTY PROBLEM :

PROBLEM Z MONTAŻEM WE WŁAŚCIWĄ STRONĘ

Jeżeli łożysko zawieszenia zostanie zamontowane na poduszce w niewłaściwą stronę, sprawność układu kierowniczego będzie ograniczona.

PRAWIDŁOWY MONTAŻ ŁOŻYSKA SNR AP.40016.S01
