KD469.22/IT-06/2022

Raccomandazioni smontaggio/montaggio

TOYOTA: Avensis, Avensis verso, Corolla, Corolla verso, Picnic, Previa, RAV4	MOTORI 2.0 D4-D	Riferimenti OE Vedere sotto
---	---------------------------	---------------------------------------

CINEMATICA DELLA DISTRIBUZIONE DEL KIT KD469.22

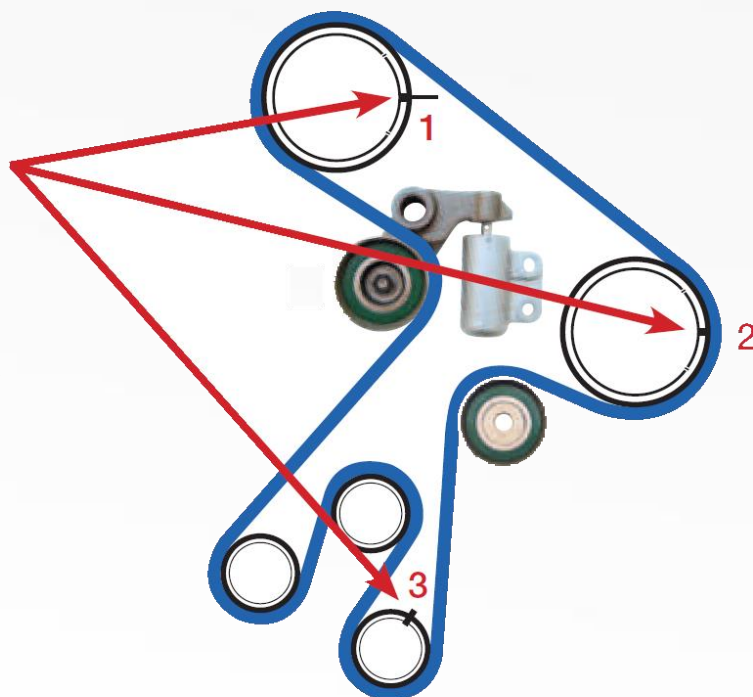
3) Assicurarsi che le tacche di fasature siano allineati (1, 2 e 3)

4) Posizionare la cinghia di distribuzione a motore freddo, nel seguente ordine

- Pignone dell'albero a camme
- Pignone della pompa ad alta pressione
- Pignone della pompa acqua
- Pignone dell'albero motore
- Puleggia -> G (GE369.19)
- Pignone della pompa a olio
- Tenditore -> T (GT369.26)

Assicurarsi che la cinghia sia tesa sul lato dove non è presente il tenditore.
