GT381.02/IT/06/2024

# GT381.02

## Raccomandazione smontaggio/montaggio

<p><b>MAZDA:</b> Forester (I, II, II FL, III), Impreza (G10, G11, FL G11, GR/GV), Legacy (I, II, III, IV, V), L serie Leone II, XT coupé</p>	<p><b>MOTORI</b> XT 1800, 1.5 i, 1.6 i, 1.8, 1.8 (GL, i, GTi), 2.0 (i, STi, R, XT, X, XS), 2.5 (i, STi, STiS, CVT, XT, X, XS, Ti, WRX)</p>	<p><b>Riferimento OE</b> <u>13033-AA042</u></p>
--	--	---

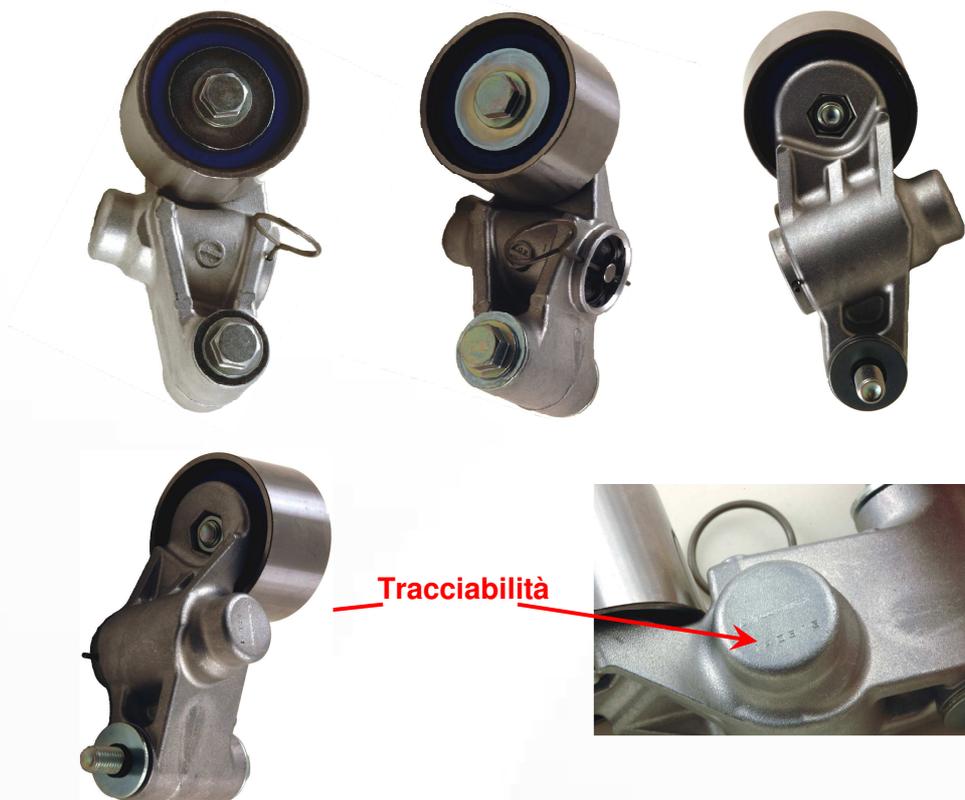
### VERIFICARE IL RIFERIMENTO DEL TENDICINGHIA GT381.02

### ROTTURA DEL CUSCINETTO DEL TENDITORE

##### **Errato montaggio della cinghia di distribuzione.**

La rottura è dovuta al surriscaldamento del tenditore in seguito al contatto tra cinghia e componente fisso del motore.

La temperatura del dorso della cinghia aumenta e la cinghia inizia a scivolare sulla puleggia bloccata oppure sulle sue guide.

Il trasferimento di calore che passa dal dorso della cinghia alla puleggia, per via dell'attrito, finisce per distruggere velocemente il grasso e le gabbie del cuscinetto, causando la distruzione del tenditore.

- La coppia di serraggio raccomandata è di **39 Nm**
- Il kit distribuzione deve essere montato rispettando le procedure di montaggio del costruttore, perché la distribuzione su queste tipologie di motori è complessa.
- Per il montaggio è necessario utilizzare attrezzi specifici, come descritto di seguito
