Brand of NTN corporation

MOŻLIWE USTERKI ŁOŻYSKA GÓRNEGO MOCOWANIA AMORTYZATORA I PODUSZKI GÓRNEGO MOCOWANIA AMORTYZATORA

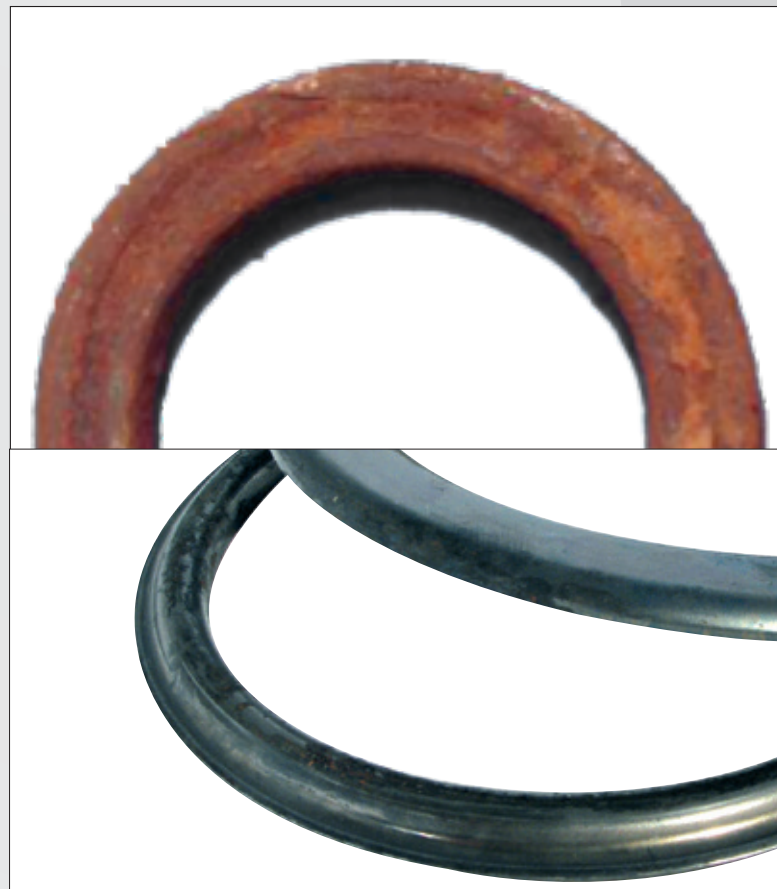
KOROZJA

- Zwiększony opór podczas skręcania kół
- Ciągły pisk podczas skręcania kół i na wyboistych drogach

- Uszkodzona osłona (część niskiej jakości, warunki pogodowe)
- Nieszczelność
- Przenikanie zanieczyszczeń takich jak: woda, sól, błoto, piasek, itp.
- Wiek pojazdu

- Korozja górnego mocowania amortyzatora

- Zlokalizuj miejsce, przez które przenikają zanieczyszczenia i wymiær skorodowane górne mocowanie amortyzatora oraz osłonę, jeśli zachodzi taka konieczność

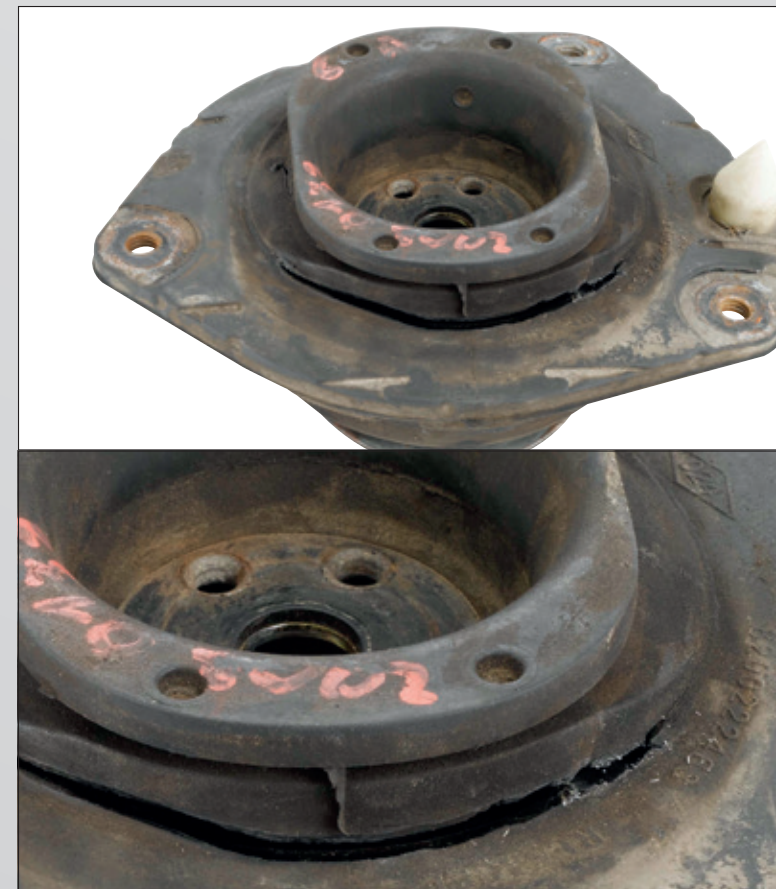
USZKODZONA PODUSZKA

- Odczuwalny luz w przednim zawieszeniu
- Pogorszenie pracy zawieszenia
- Nierównomierne zużycie przednich opon

- Zły stan drogi
- Niewłaściwe kierowanie pojazdem (duża prędkość w czasie wjeżdżania na krawężnik, próg itp.)
- Przenikanie zanieczyszczeń
- Wadliwy amortyzator
- Brak elementów zestawu (osłona, tuleja dystansowa)

- Przebiecie poduszki przez tłoczyko amortyzatora
- Pęknięta przednia szyba

- Wymiana kompletnego mocowania amortyzatora (parami)

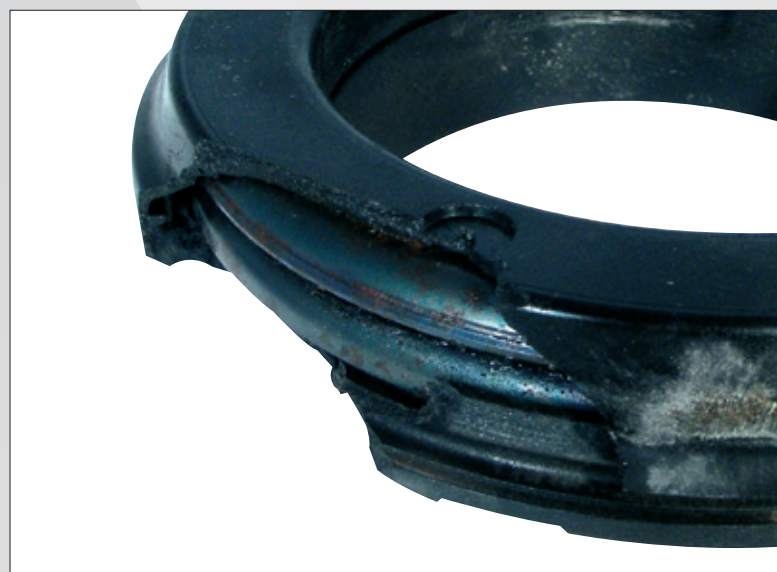
PĘKNIĘCIE

- Pogorszenie sterowności pojazdu
- Słyszalny hałas na drogach o zniszczonej nawierzchni i przy skręcaniu

- Zły stan dróg: powtarzająca się jazda po wybojach i progach zwalniających
- Częste uderzenia w krawężniki, progi, ubytki w jezdni.
- Uszkodzone łożysko górnego mocowania amortyzatora

- Pęknięcie górnego łożyska mocowania amortyzatora

- Zidentyfikowanie przyczyny i wymiana kompletnego mocowania (parami).

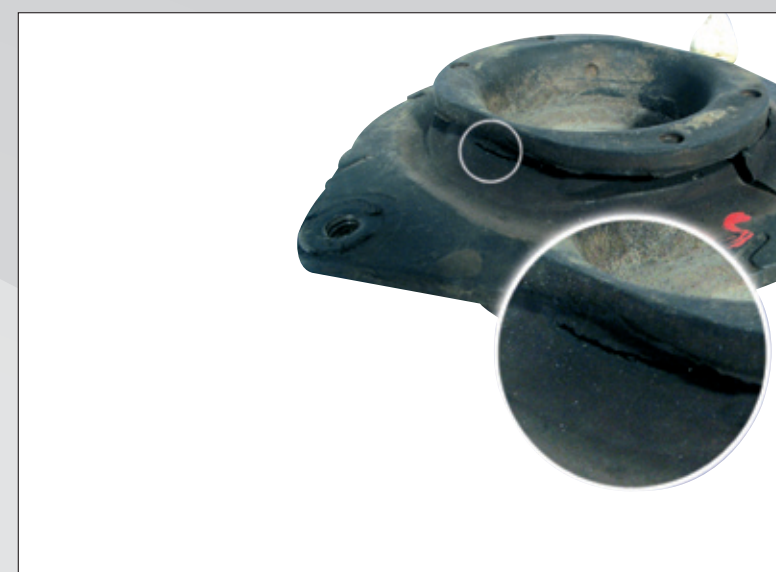
ZUŻYTY MATERIAŁ

- Obniżony komfort jazdy

- Ekstremalne warunki pogodowe (bardzo wysokie lub bardzo niskie temperatury)
- Zanieczyszczenie chemiczne (płyn hamulcowy, olej, itp.)

- Zużyty podzespół wpływa na krótszy okres eksploatacji elementów współpracujących.

- Ustalenie przyczyny i wymiana kompletnego mocowania amortyzatora

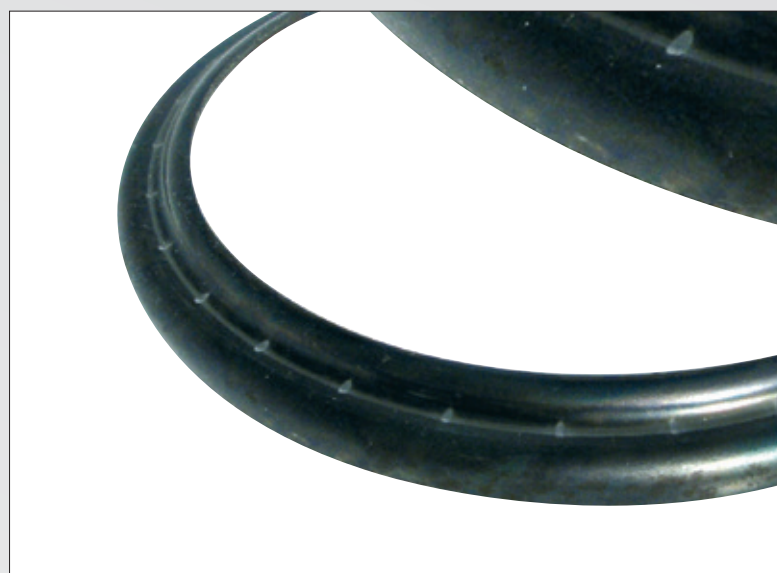
FAŁSZYWE ODCISKI BRINELLA

- Zaraz po rozpoczęciu jazdy słyszalne odgłosy stukającej sprężyny na wyboistej drodze

- Uszkodzenie z powodu drobnych drgań podczas transportu pojazdów na lawecie

- Uszkodzenie łożyska górnego mocowania amortyzatora

- Wymiana górnego mocowania amortyzatora (parami)

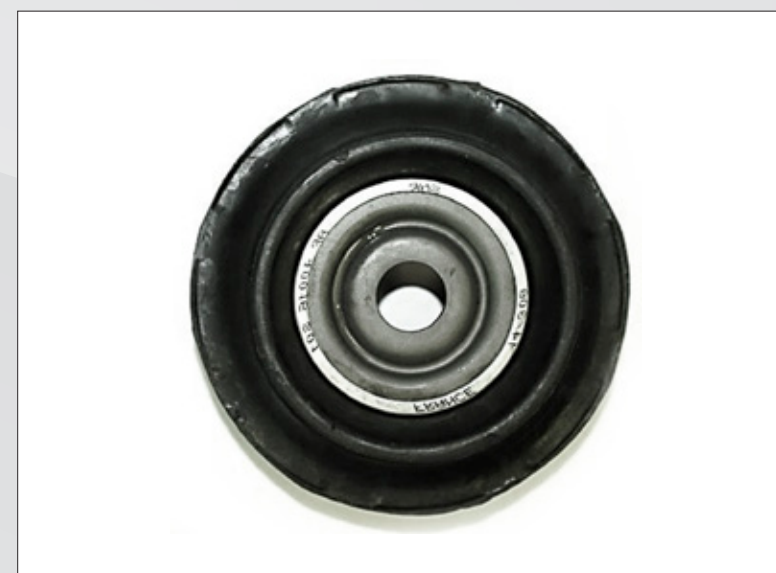
MONTAŻ W NIEWŁAŚCIWYM KIERUNKU

- Zwiększony opór podczas skręcania kół
- Zwiększenie hałasu podczas pracy

- Łożysko górnego mocowania amortyzatora zostało zamontowane w niewłaściwym kierunku

- Uszkodzenie łożyska górnego mocowania amortyzatora
- Uszkodzenie poduszki górnego mocowania amortyzatora
- Kontrola techniczna pojazdu zakończona niepowodzeniem

- Sprawdź, czy części zostały zamontowane w odpowiednim kierunku i we właściwej kolejności. Upewnij się, że wszystkie części zostały zamontowane
