## CONTEXTO DE LA PROBLEMÁTICA DEL CLIENTE

**Aplicación:** Fabricación de corcho - Transportadores de corteza

## RECOMENDACIÓN DE NTN

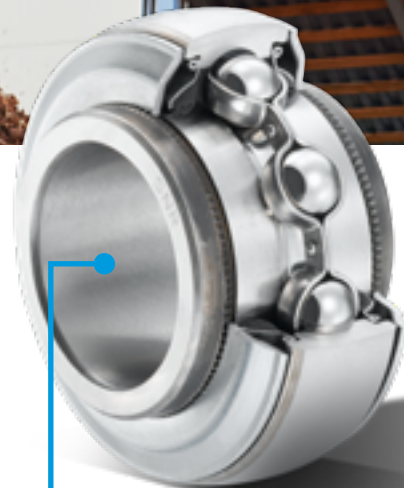
Para contrarrestar la fuerte contaminación de la corteza y y las astillas, hemos propuesto nuestro rodamiento inserto UC con junta de alto rendimiento AGR, caracterizado por:

- Una junta de triple labio en ambos lados
- Un grueso deflector metálico en el exterior para proteger de las agresiones externas, en ambos lados
- 90% de relleno de grasa
- Sin orificio de relubricación (no hay riesgo de que entre líquido)

La solución de NTN tiene una duración de **3 a 5 veces superior**, reduciendo el mantenimiento a una operación anual en lugar de 4 a 5 anteriormente.
