KF155.70U/DE/04/2022

KF155.70U

Empfehlungen zum Ein- und Ausbau

IDENTIFIKATION DER BREMSSCHEIBENSÄTZE MIT INTEGRIERTEN RADLAGERN KF155.70U

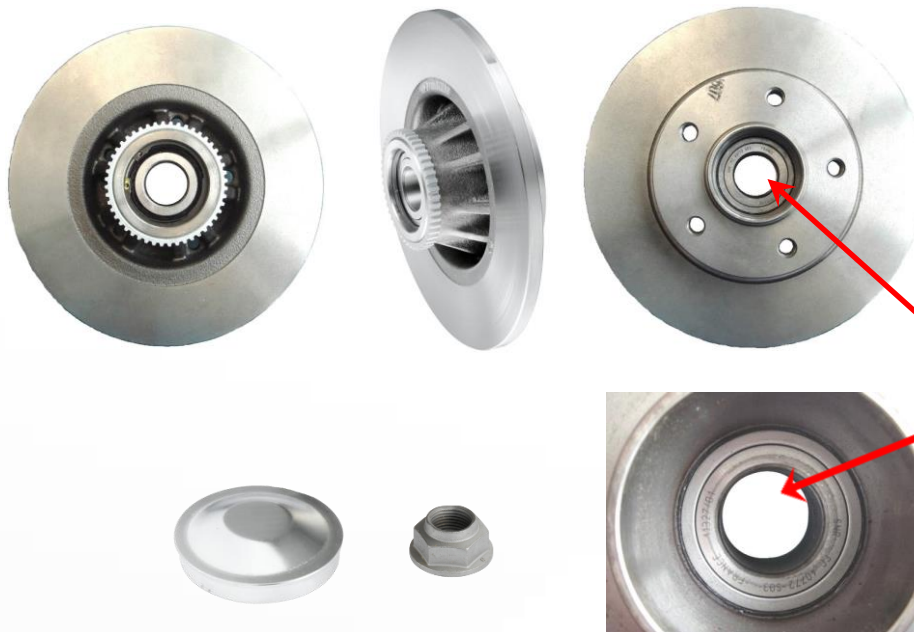
Rückverfolgbarkeit:
SNR FC.40772.S03

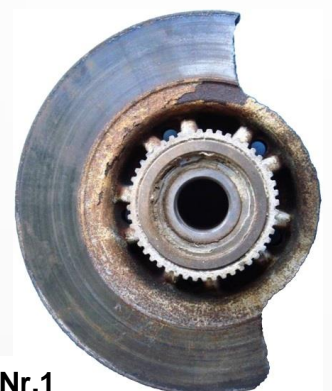
Nr.1

Bremsanlage defekt.

Dieser Defekt tritt auf, wenn der Bremssattel oder der Handbremsmechanismus fest sitzt.

Die Bremsbeläge liegen dann weiter an der Bremsscheibe an, sodass sich diese stark erhitzt. Die hohen Temperaturen können dazu führen, dass die Bremsscheibe bricht. **(Nr. 1)**

Das Fahrzeug sollte bis zur Reparatur der Bremsanlage nicht weiter gefahren werden.

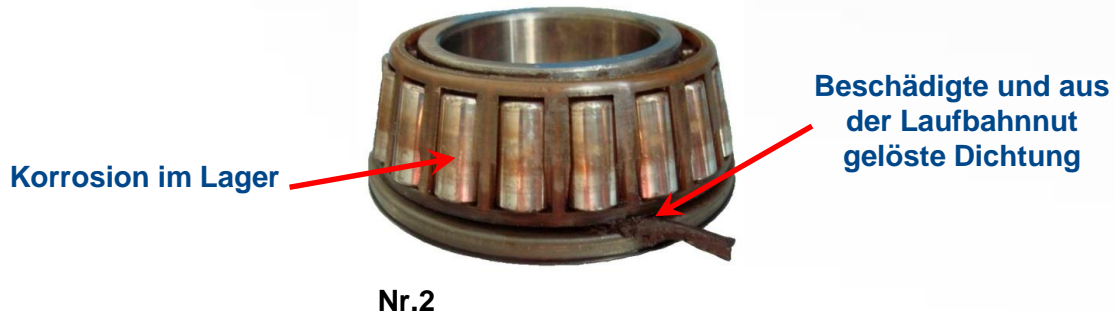
Falscher Einbau der Bremsscheibeneinheit auf den Achszapfen.

Fehler bei der Montage der Bremsscheibeneinheit auf den Achszapfen können bewirken, dass die Bremsscheibe verkantet eingebaut wird. Dadurch werden die Lagerinnenringe beschädigt. Eine genaue Einstellung ist dann nicht mehr möglich, was zu einem vorzeitigen Defekt an der Bremsscheibe mit integriertem Lager führt.

Solche Fehler bei der Montage des Lagerinnenrings führen dazu, dass sich der Lagerinnenring aus seiner Nut löst, wodurch sich das Lager öffnet und die Dichtung beschädigt wird. Dadurch können Schmutz und Feuchtigkeit in das Lager eindringen (**Nr. 2**). Das Lager korrodiert und erzeugt starke Laufgeräusche. Die Lebensdauer des Lagers verkürzt sich erheblich (**Nr. 2**).

Dieser Schaden kann nur durch Austauschen des Lagers und der Bremsscheibe als komplette Einheit behoben werden. KF155.70U
