CONTESTO E PROBLEMATICHE DEL CLIENTE

Mercato: Food & Beverage / Produzione di pasta

Applicazione: area di smistamento, attraversamento e sovrapposizione di nastri trasportatori. Rischio di perdita di grasso sul prodotto

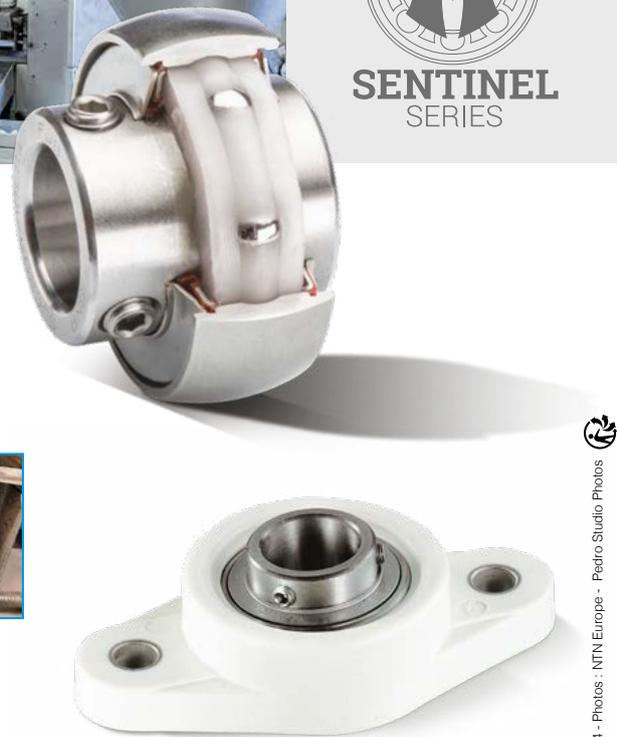
- Dopo controllo, è stato raccomandato l'utilizzo del prodotto SENTINEL™ con lubrificazione solida certificato NSF-H1
- È stato consigliato l'utilizzo dei nostri supporti SENTINEL™ Lubsolid™ SUCNFL206FG1, completamente intercambiabili con l'installazione di base
