MÜŞTERİNİN PROBLEMİNE İLİŞKİN DETAYLAR

Uygulama: Gıda endüstrisi- Sebze fırçalama makinesi

NTN'İN ÇÖZÜM ÖNERİSİ

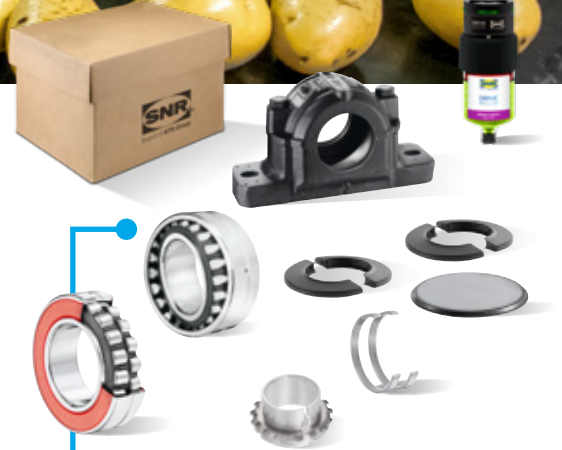
Çift sızdırmazlık sistemi

Gres rulmanın içinde kalır

Tüm parçalar tek bir set halinde

Yıkama işleminde kullanılan suyun ve su partiküllerinin neden olduğu aşırı kirlenme durumuna karşı, rulmanın hizmet ömrünü uzatan yüksek performanslı bir kapağa sahip olması ile öne çıkan **KITSNC10X22208KEEDS** referanslı oynak makaralı rulmanımızı önerdik. Bu çözümde gres rulmanın içinde kalmaktadır.
